# **贵安新区 ZD-08-01-01、ZD-02-01、 ZD-06 地块土壤污染状况调查报告**

建设单位：贵安新区置康房地产开发有限公司

编制单位：贵州跃庆谐环境监测服务有限公司

编制时间：二〇二三年二月

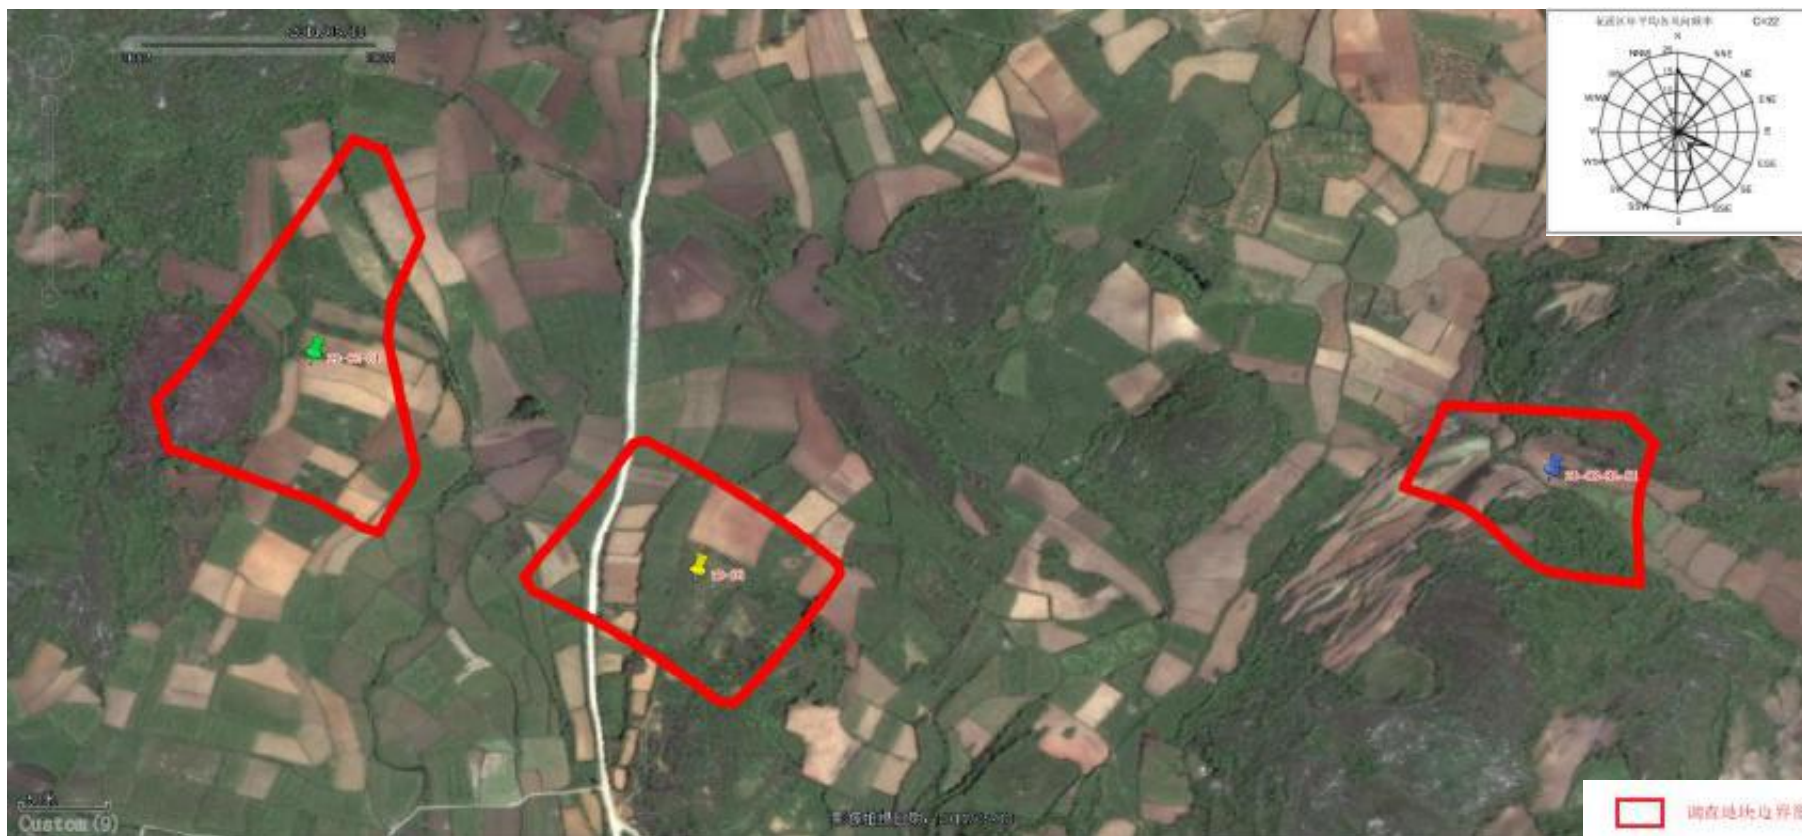
图 2-1 ZD-08-01-01、ZD-02-01、ZD-06 地块 2011 年 09 月影像资料

红线内是调查地块，11 年调查地块内基本为空闲地、灌草地、农用地； ZD-08-01-01 地块内南面、北面约总面积一半面积为灌草地，占地约 20%为农用地，占地约 80%为空闲地；其中地块内约 80%面积为农用地，为 20%为灌草地和空闲地；地块内占地约 60%面积为农用地，占地约 40%为灌草地和空闲地，三个地块内无建筑物。

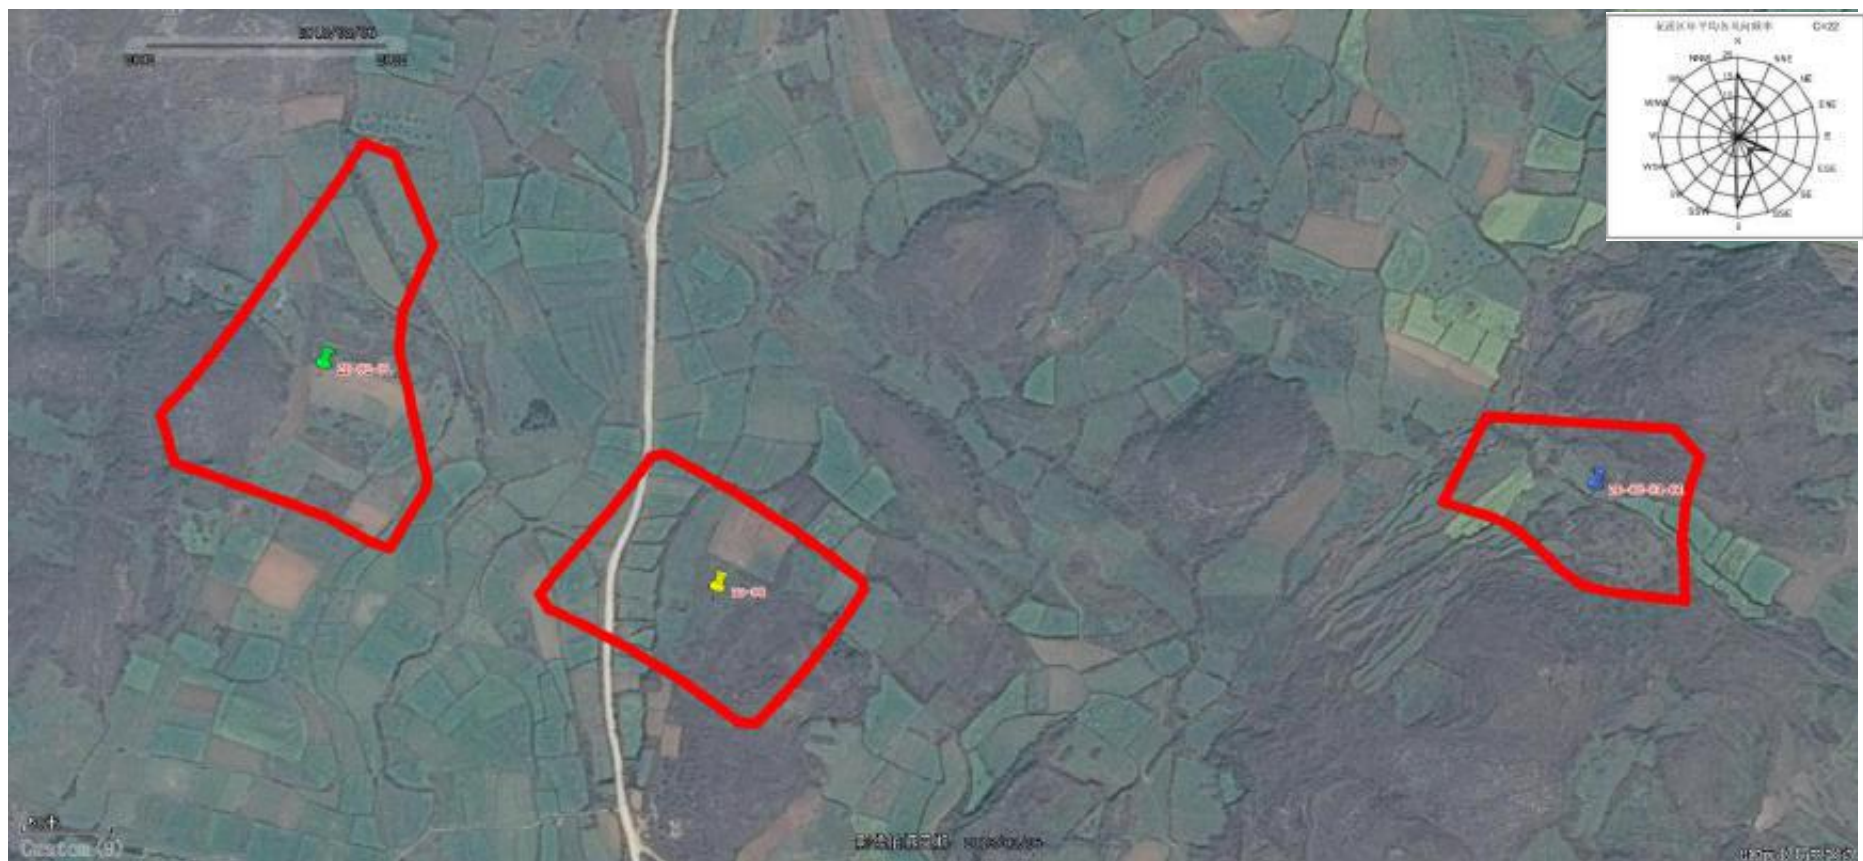
图 2-2 ZD-08-01-01、ZD-02-01、ZD-06 地块 2013 年 3 月影像资料

红线内是调查地块，与 2013 年相比 2011 年调查地块内用地变化不大，地块内无建筑物。

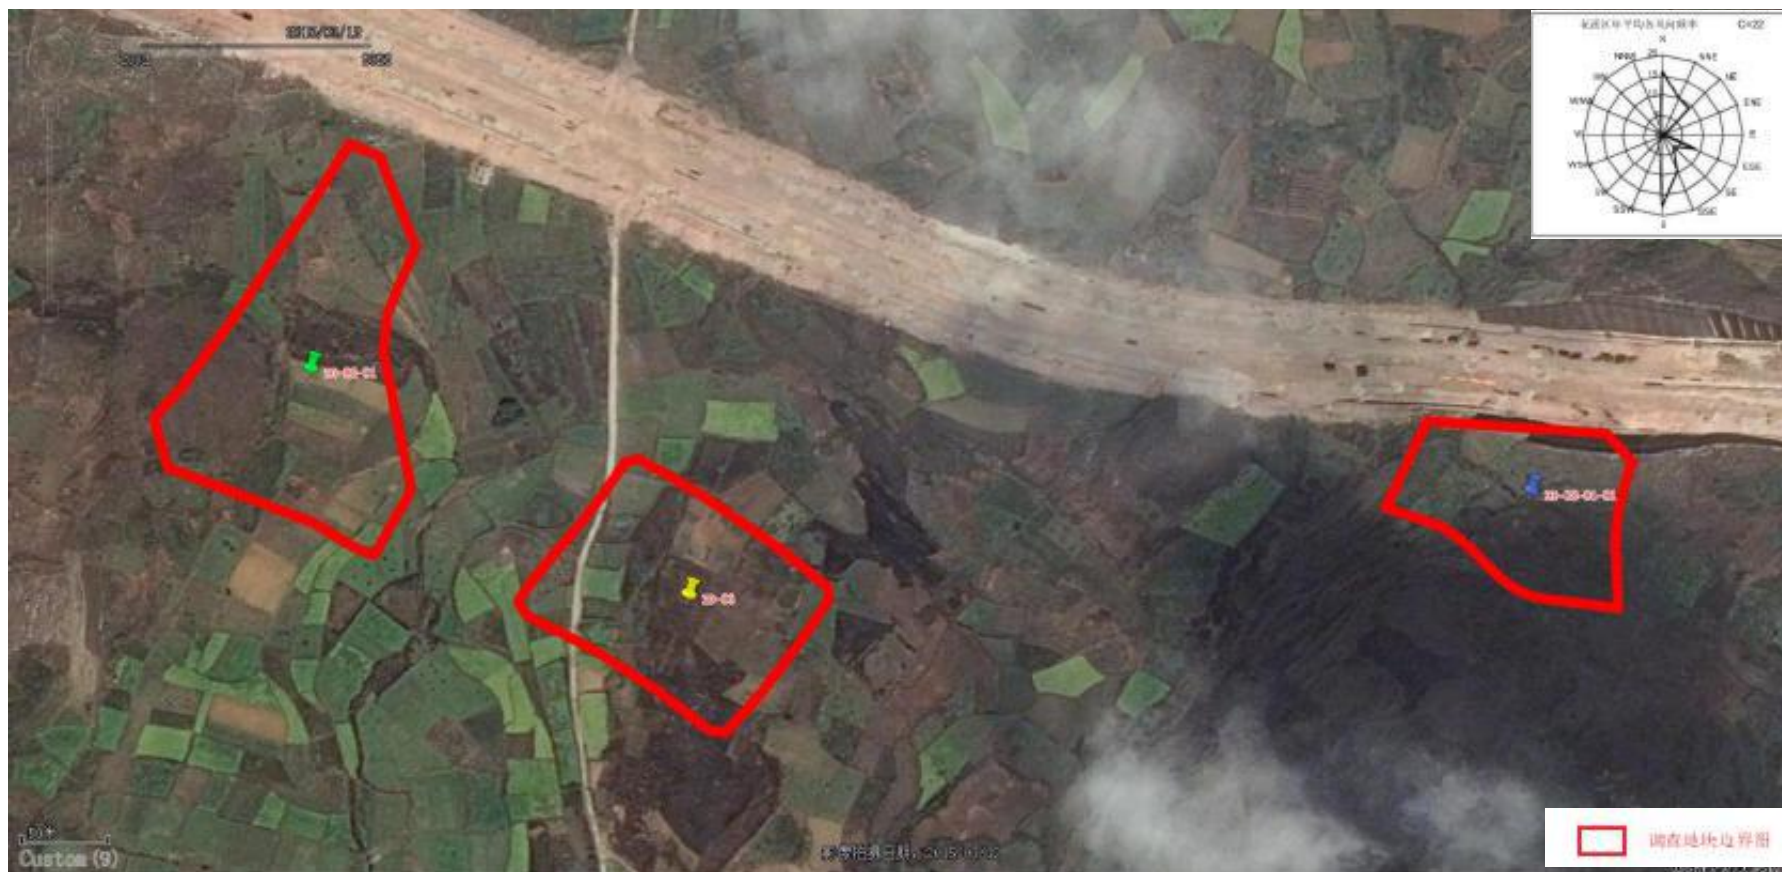
图 2-3 ZD-08-01-01、ZD-02-01、ZD-06 地块 2015 年 3 月影像资料

红线内是调查地块，与 2013 年相比，2015 年调查地块内用地变化不大，仍为农用地、荒地空闲地、灌草地，地块北面出现规划道路（天河潭大道）建设。

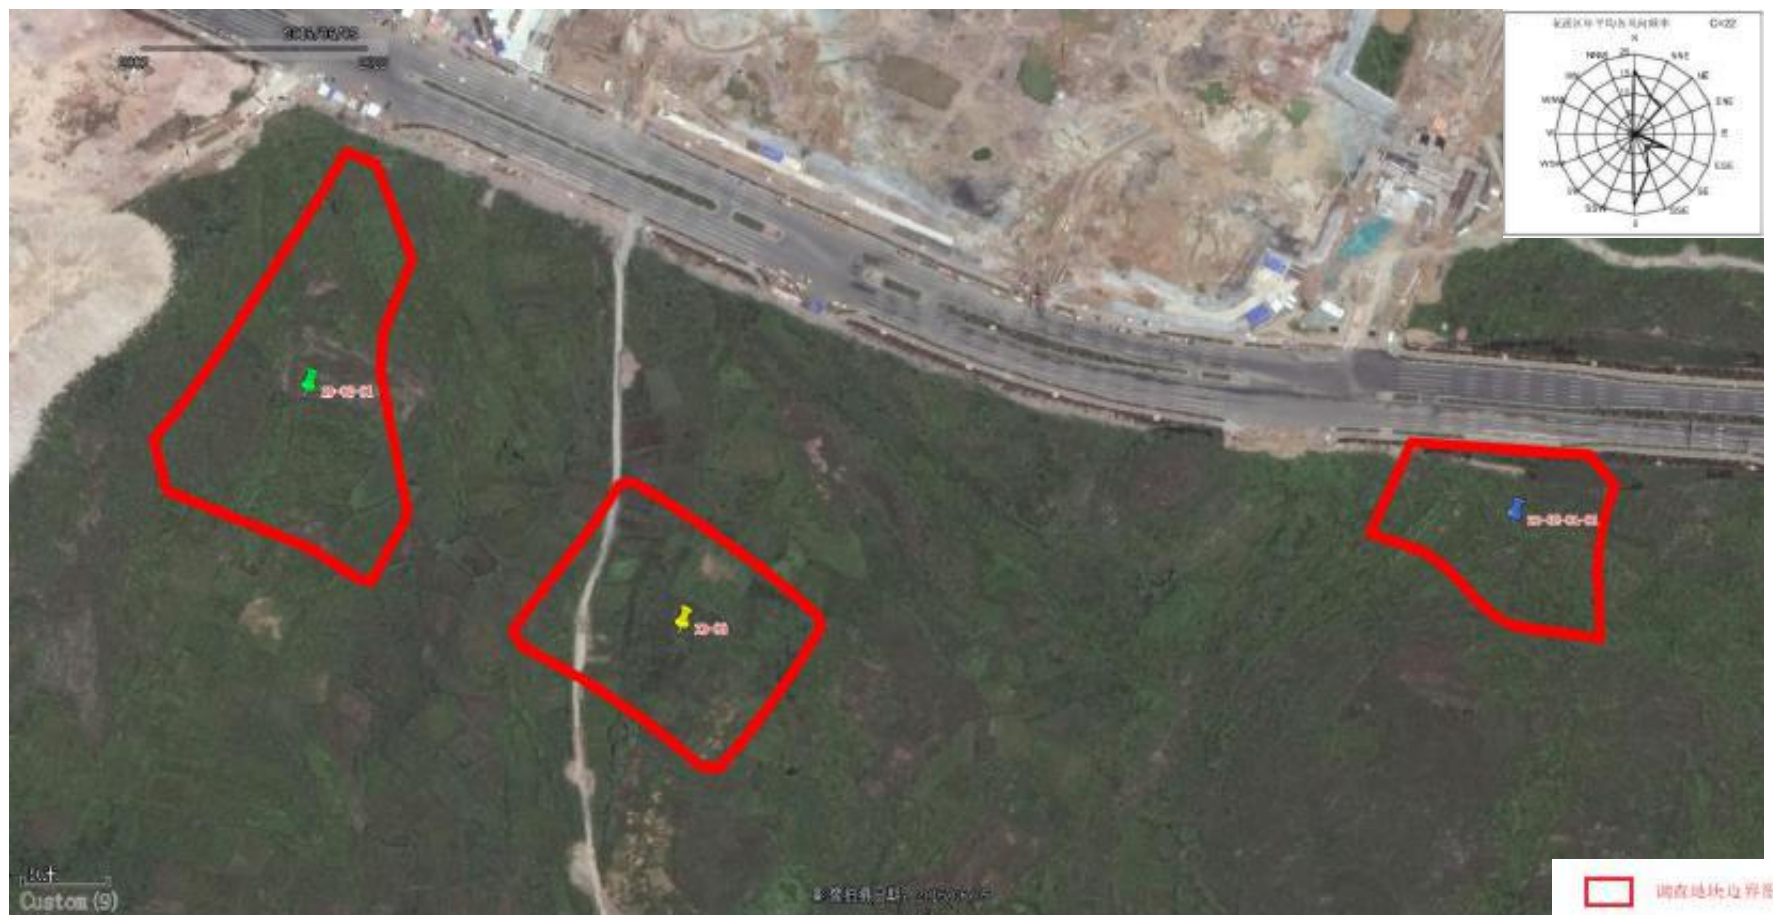
图 2-4 ZD-08-01-01、ZD-02-01、ZD-06 地块 2016 年 06 月影像资料

红线内是调查地块，与 2015 年相比，2016 年调查地块内用途变化较大，从影像中看出，地块中农用地面积减少，以灌草地、灌木林地为主，地块北面出现建筑工地，为同济贵安医院建筑工地。

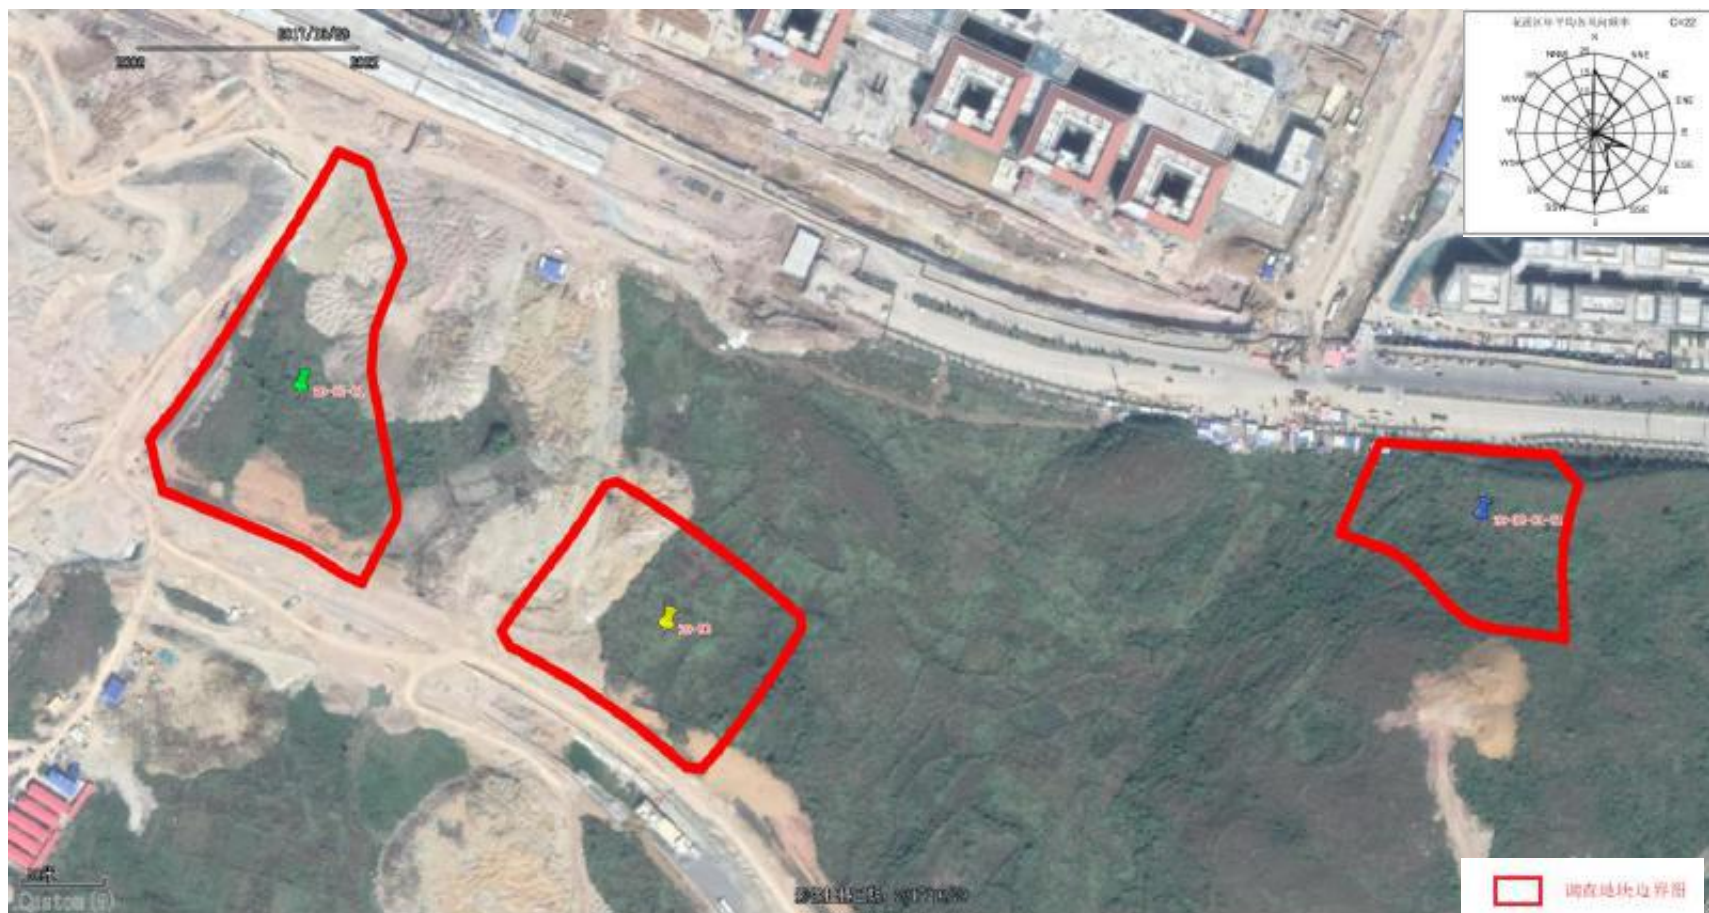
图 2-5 ZD-08-01-01、ZD-02-01、ZD-06 地块 2017 年 10 月影像资料

红线内是调查地块，与 2016 年相比，2017 年调查地块内用地变化不大，农用地用地面积减少，以空闲地、灌草地为主，地块内占地约 60%为灌草地、占地约 40%为空闲地，地块内无建筑物，地块北面出现山语城小区建设工地，东北面同济贵安医院工地。

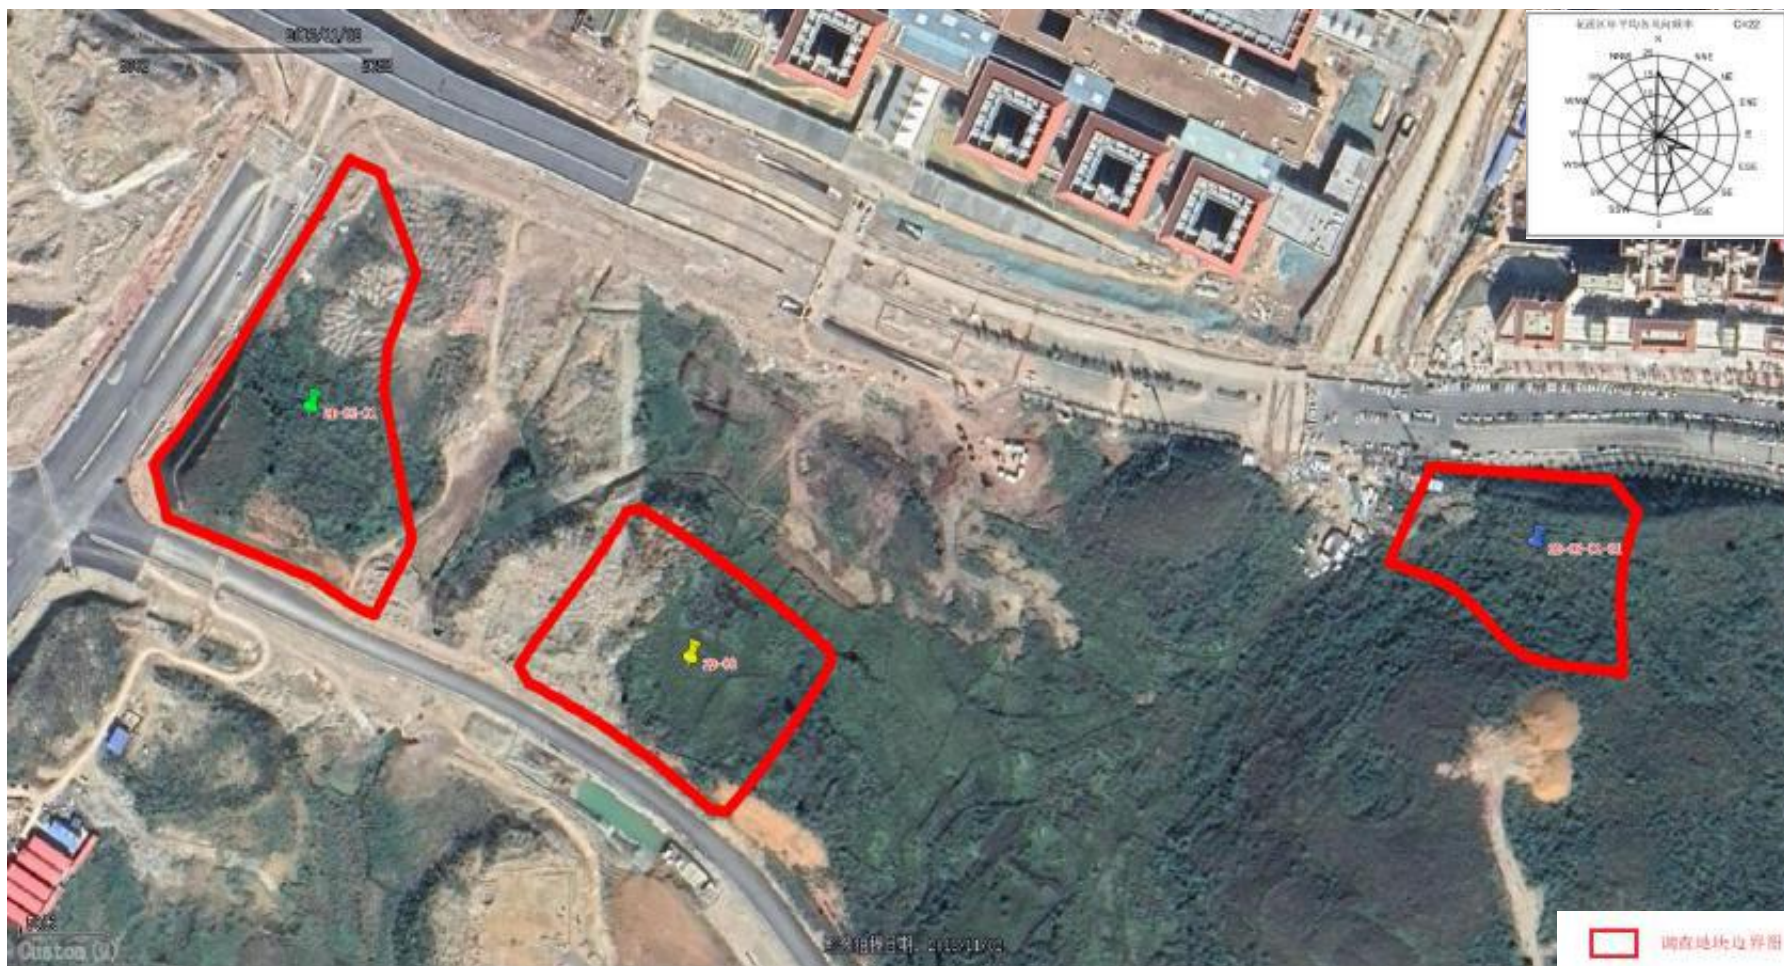
图 2-6 ZD-08-01-01、ZD-02-01、ZD-06 地块 2018 年 11 月影像资料

红线内是调查地块，与 2017 年相比，2018 年调查地块内用地变化不大。

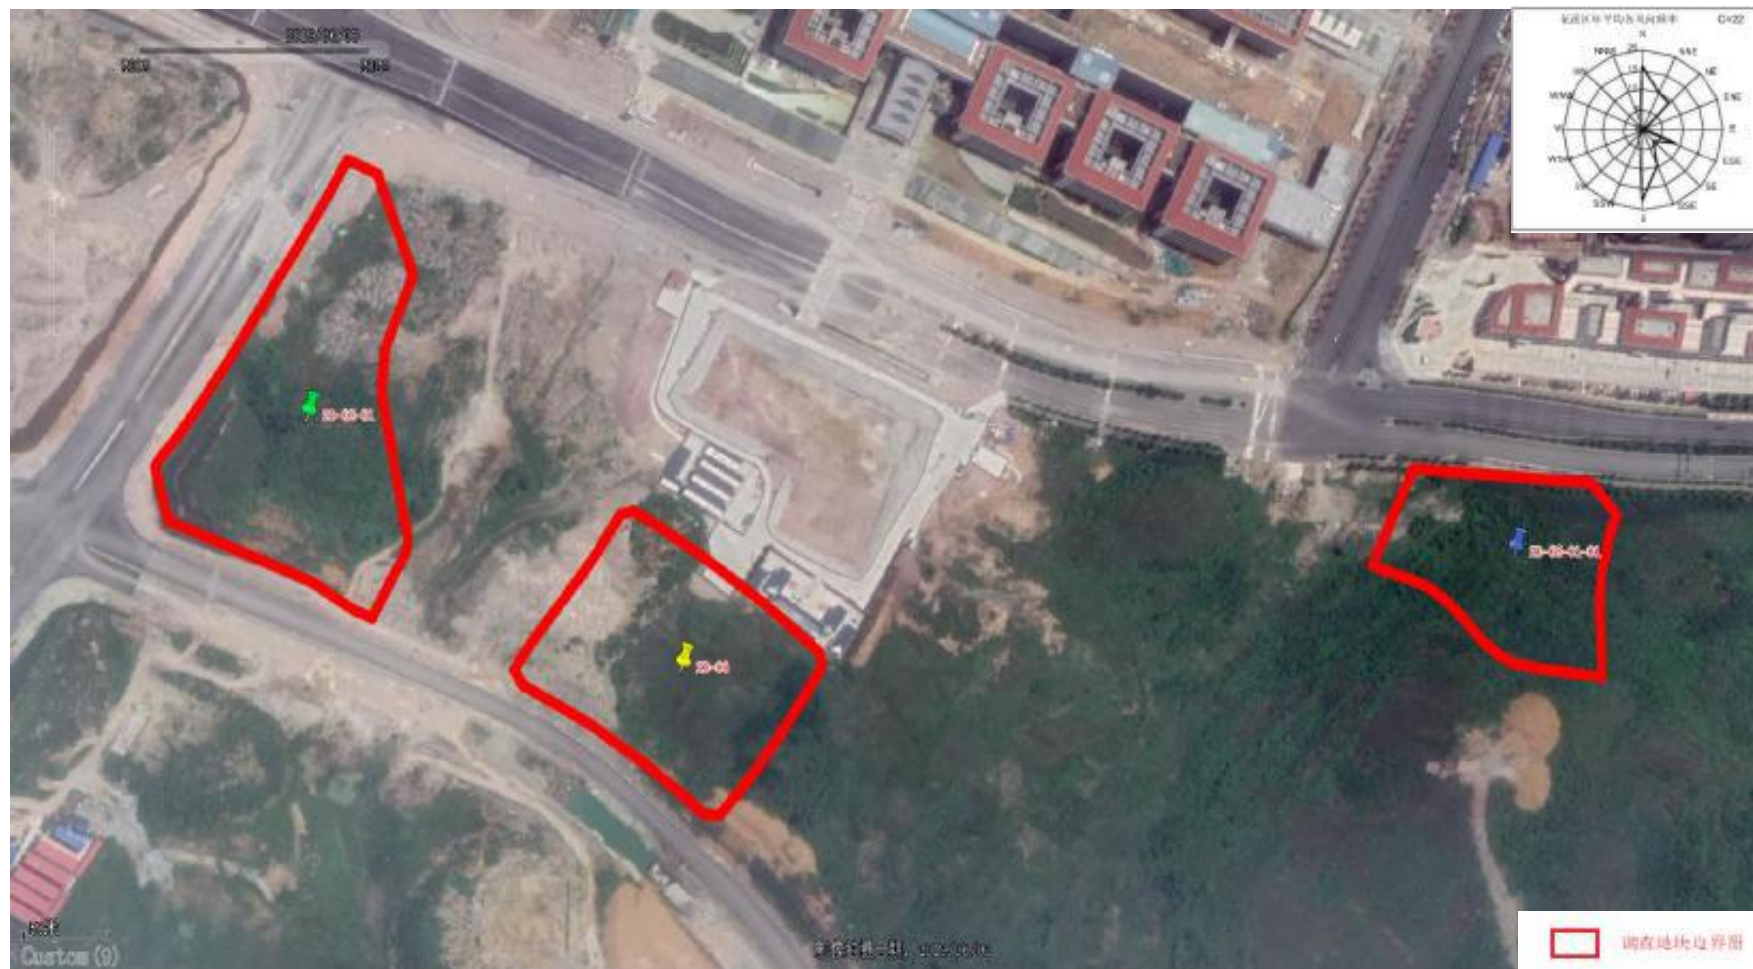
图 2-7 ZD-08-01-01、ZD-02-01、ZD-06 地块 2019 年 06 月影像资料  
 红线内是调查地块，与 2018 年相比，2019 年调查地块内用地变化不大，ZD-06 地块北面出现南方电网施工工地。

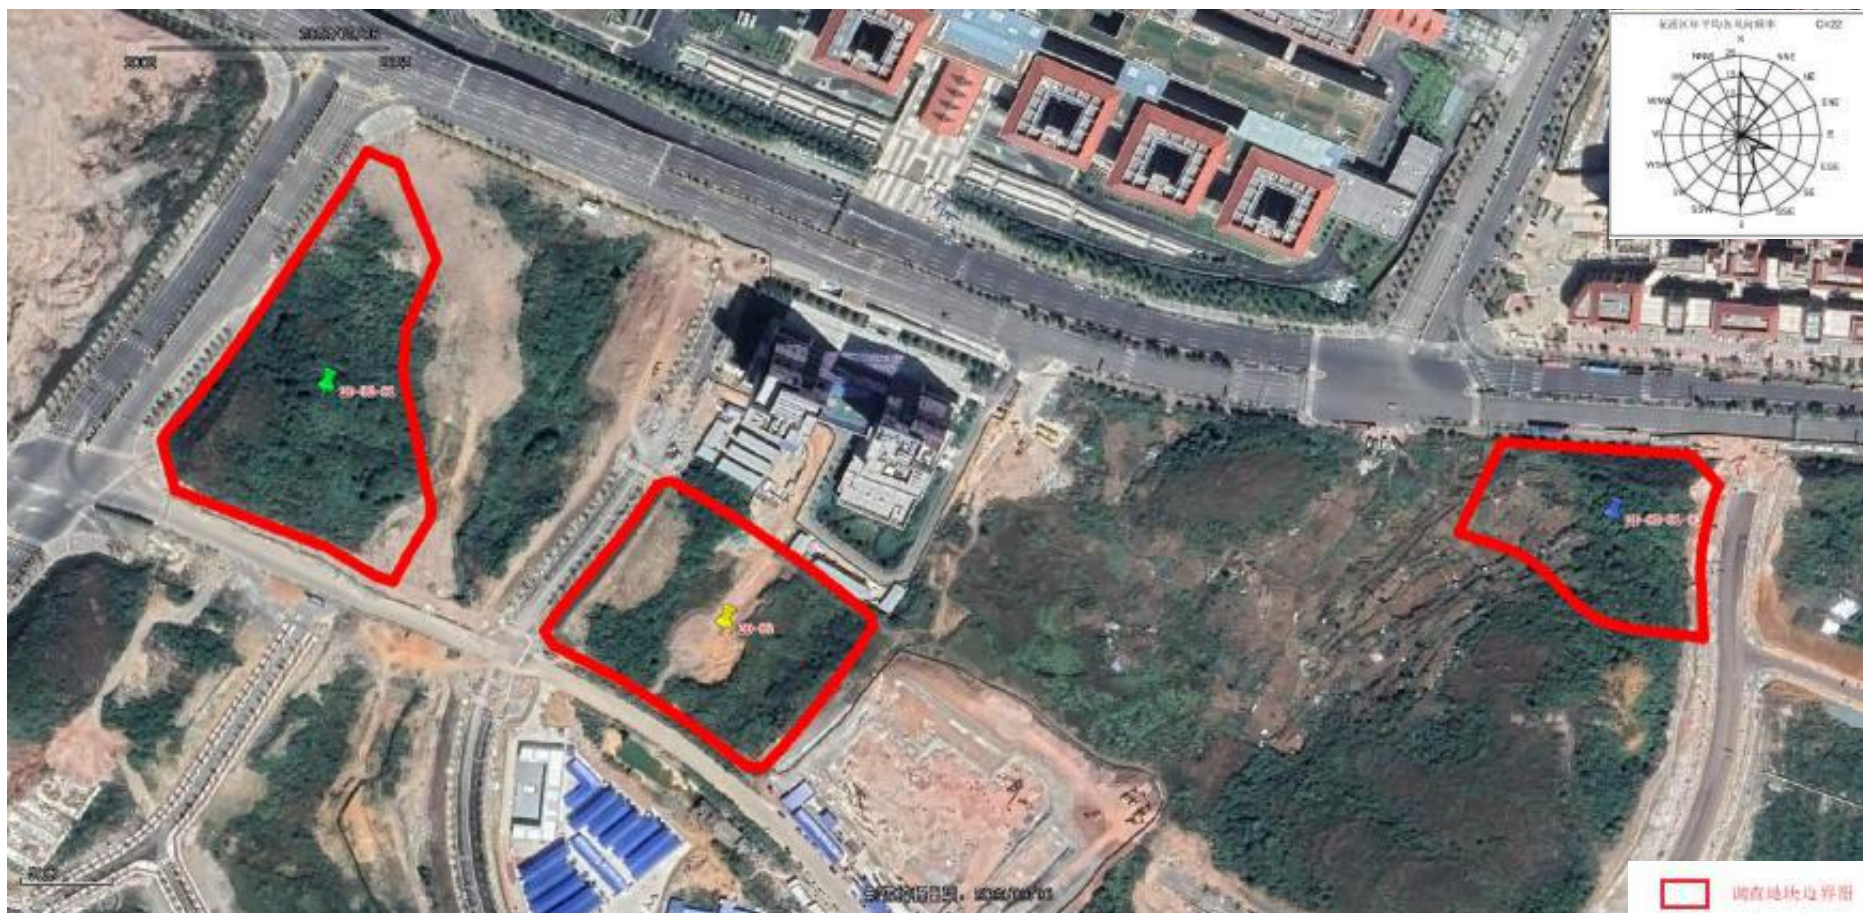
图 2-8 ZD-08-01-01、ZD-02-01、ZD-06 地块 2022 年 09 月影像资料

红线内是调查地块，与 2018 年相比，2022 年调查地块内用地变化不大，地块内占地约 70%灌草地，约 30%为空闲地，有少量为农用地；ZD-06 地块北面出现南方电网施工工地，西南面出现湖南建投施工工地，东南面出现施工工地。

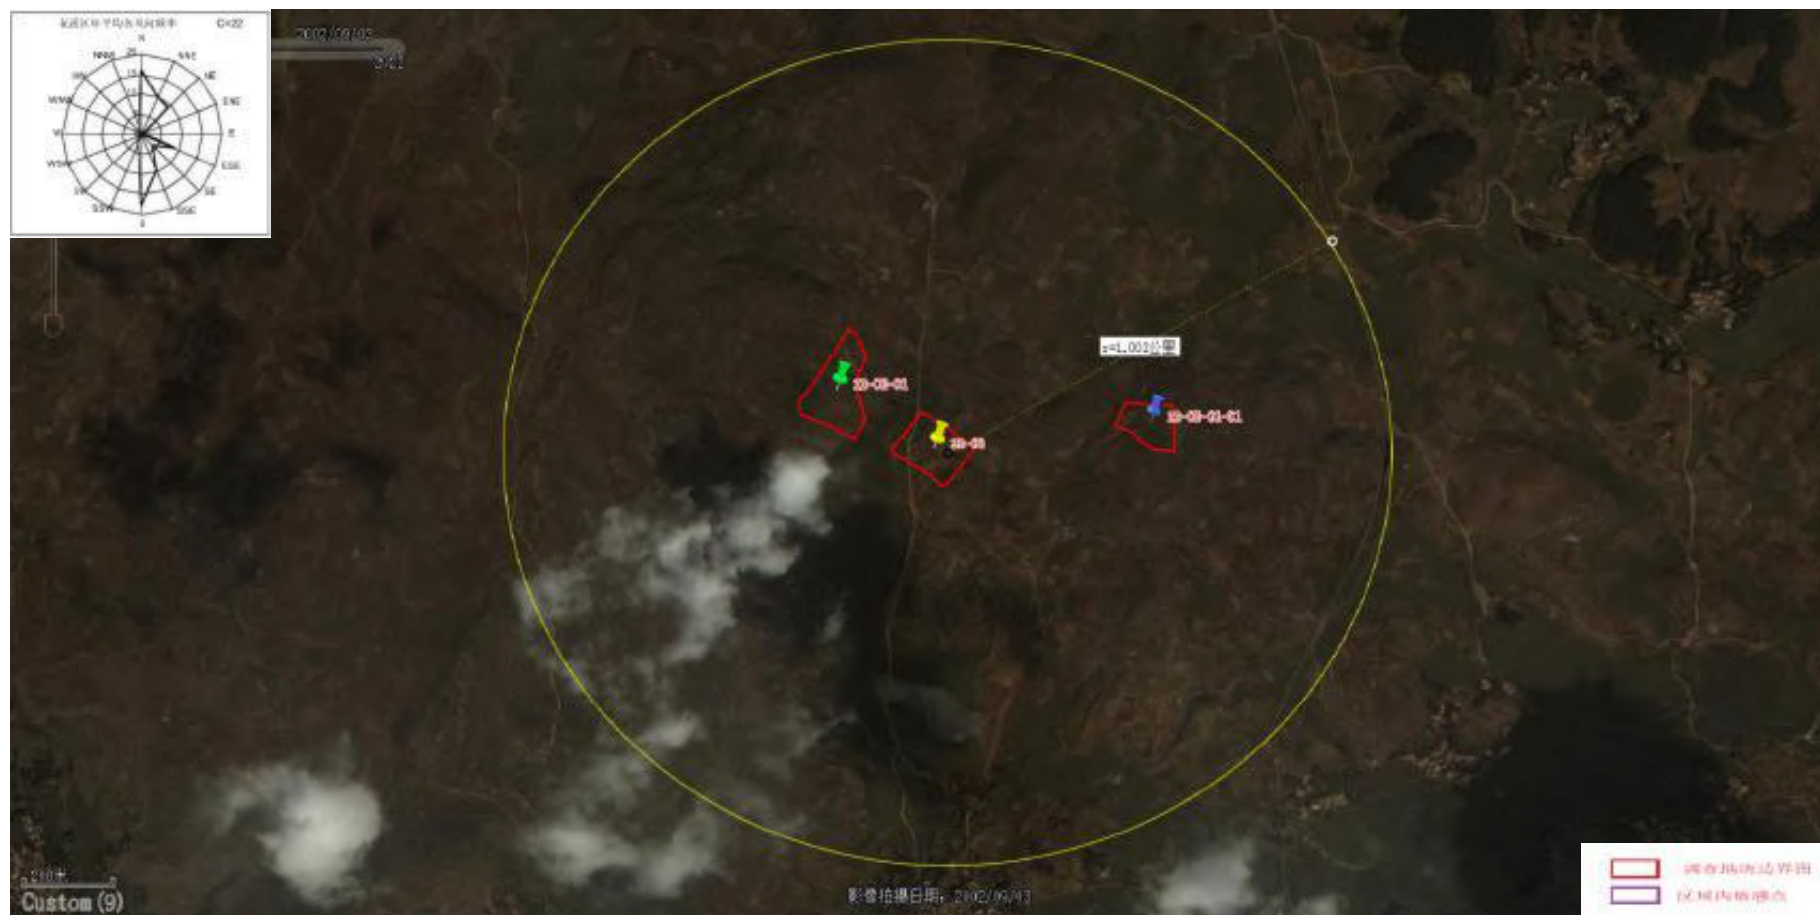
图 3-1 ZD-08-01-01、ZD-02-01、ZD-06 地块周边 2002 年 05 月影像资料

线内为以调查地块中心 1km 范围内，根据影像资料：2002 年调查地块周边主要为农用地、空闲地、灌草地等，无建筑物，无人居住，无废物堆放，无其它用途利用。

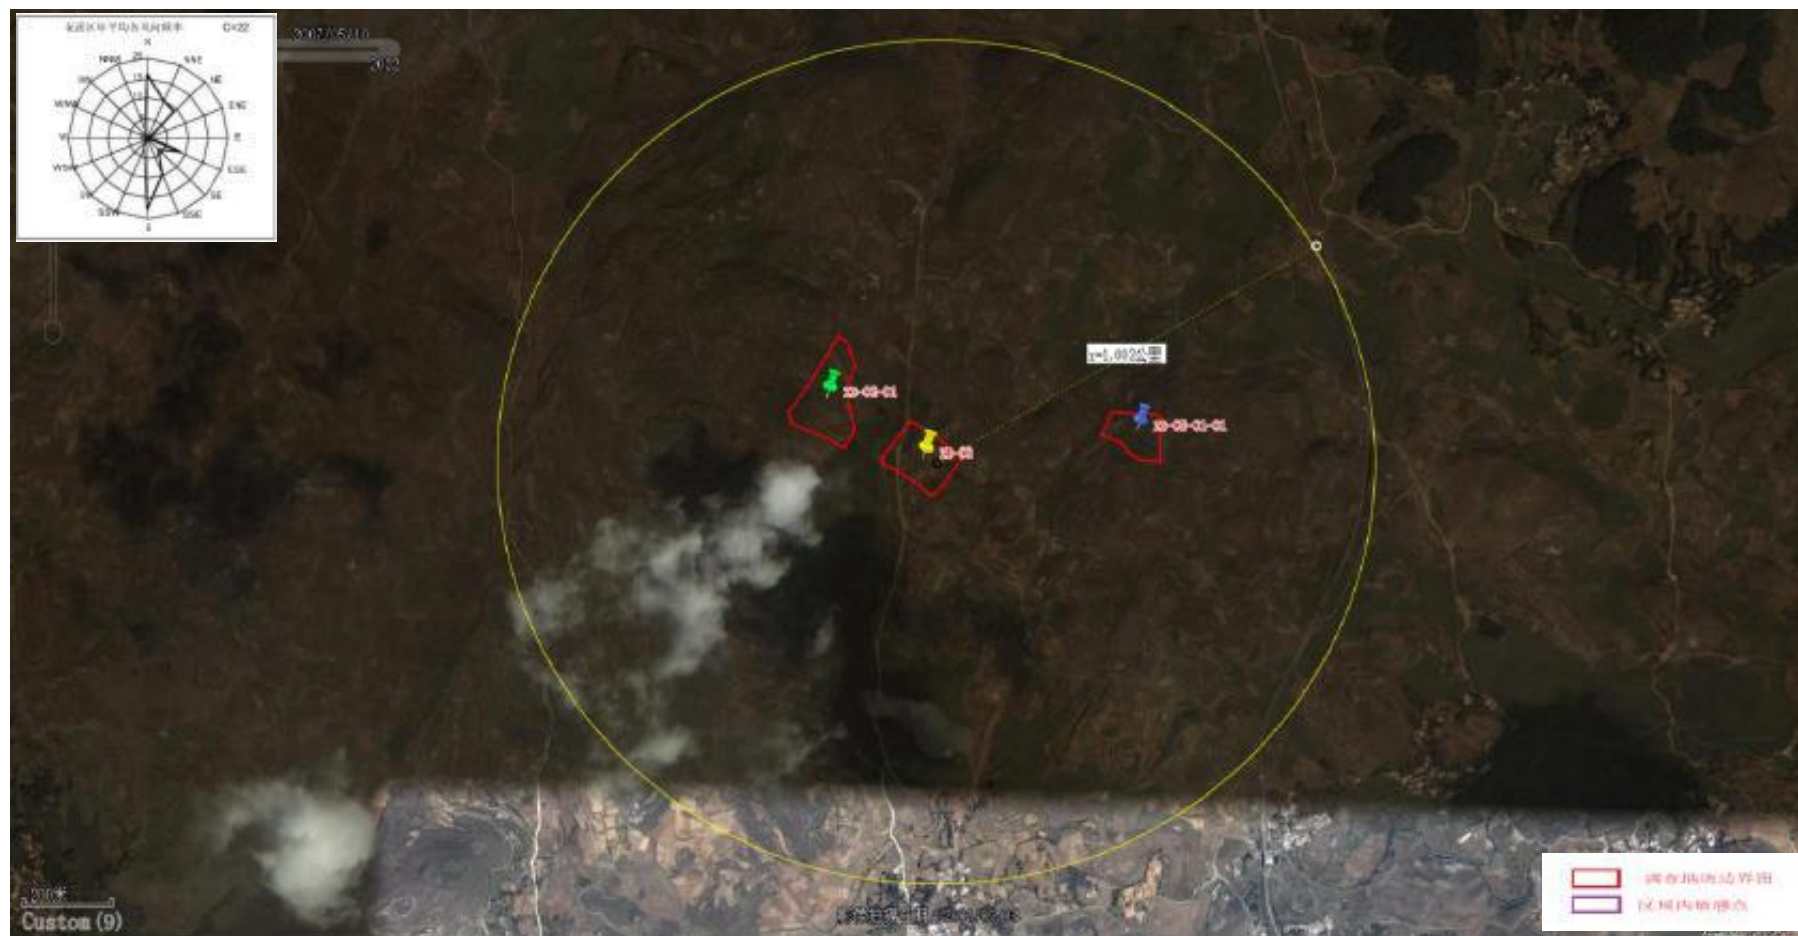
图 3-2 ZD-08-01-01、ZD-02-01、ZD-06 地块周边 2007 年 05 月影像资料

线内为以调查地块中心 1km 范围内，根据影像资料：2002 年至 2007 年五年期间，地块周边用地变化不大，仍以农用地、空闲地、灌草地为主。

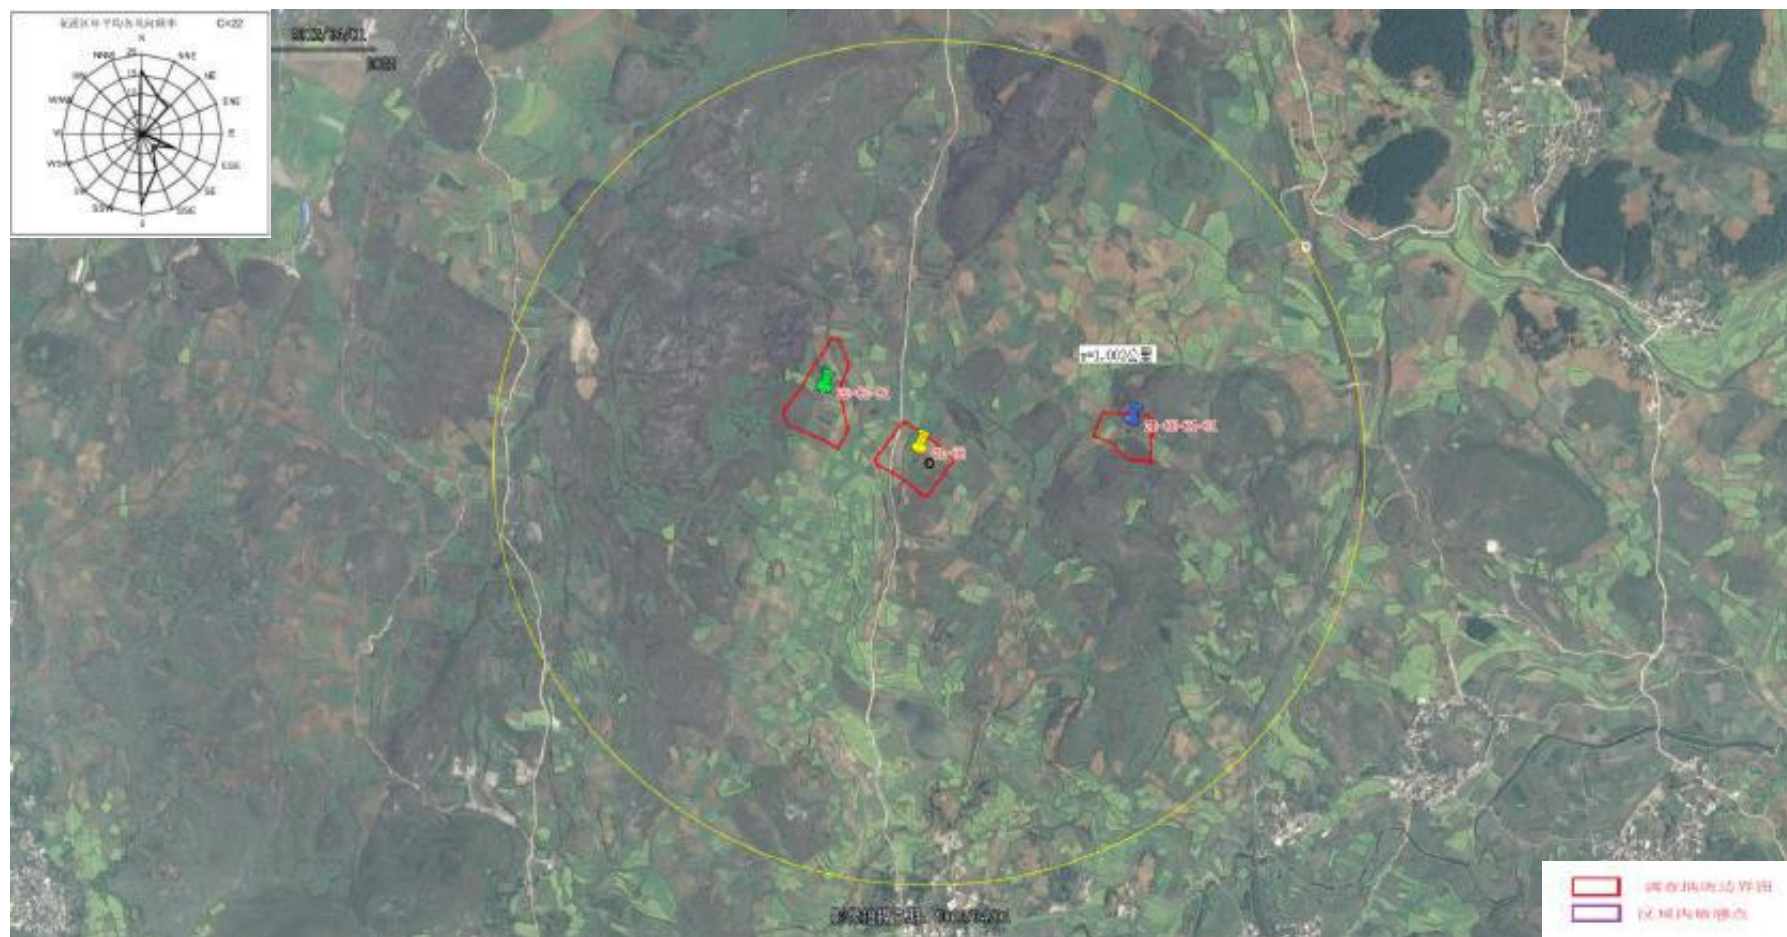
图 3-3 ZD-08-01-01、ZD-02-01、ZD-06 地块周边 2012 年 04 月影像资料

线内为以调查地块中心 1km 范围内，根据影像资料：2007 至 2012 年 04 月，地块周边用地变化不大，仍以农用地、空闲地、灌草地为主。

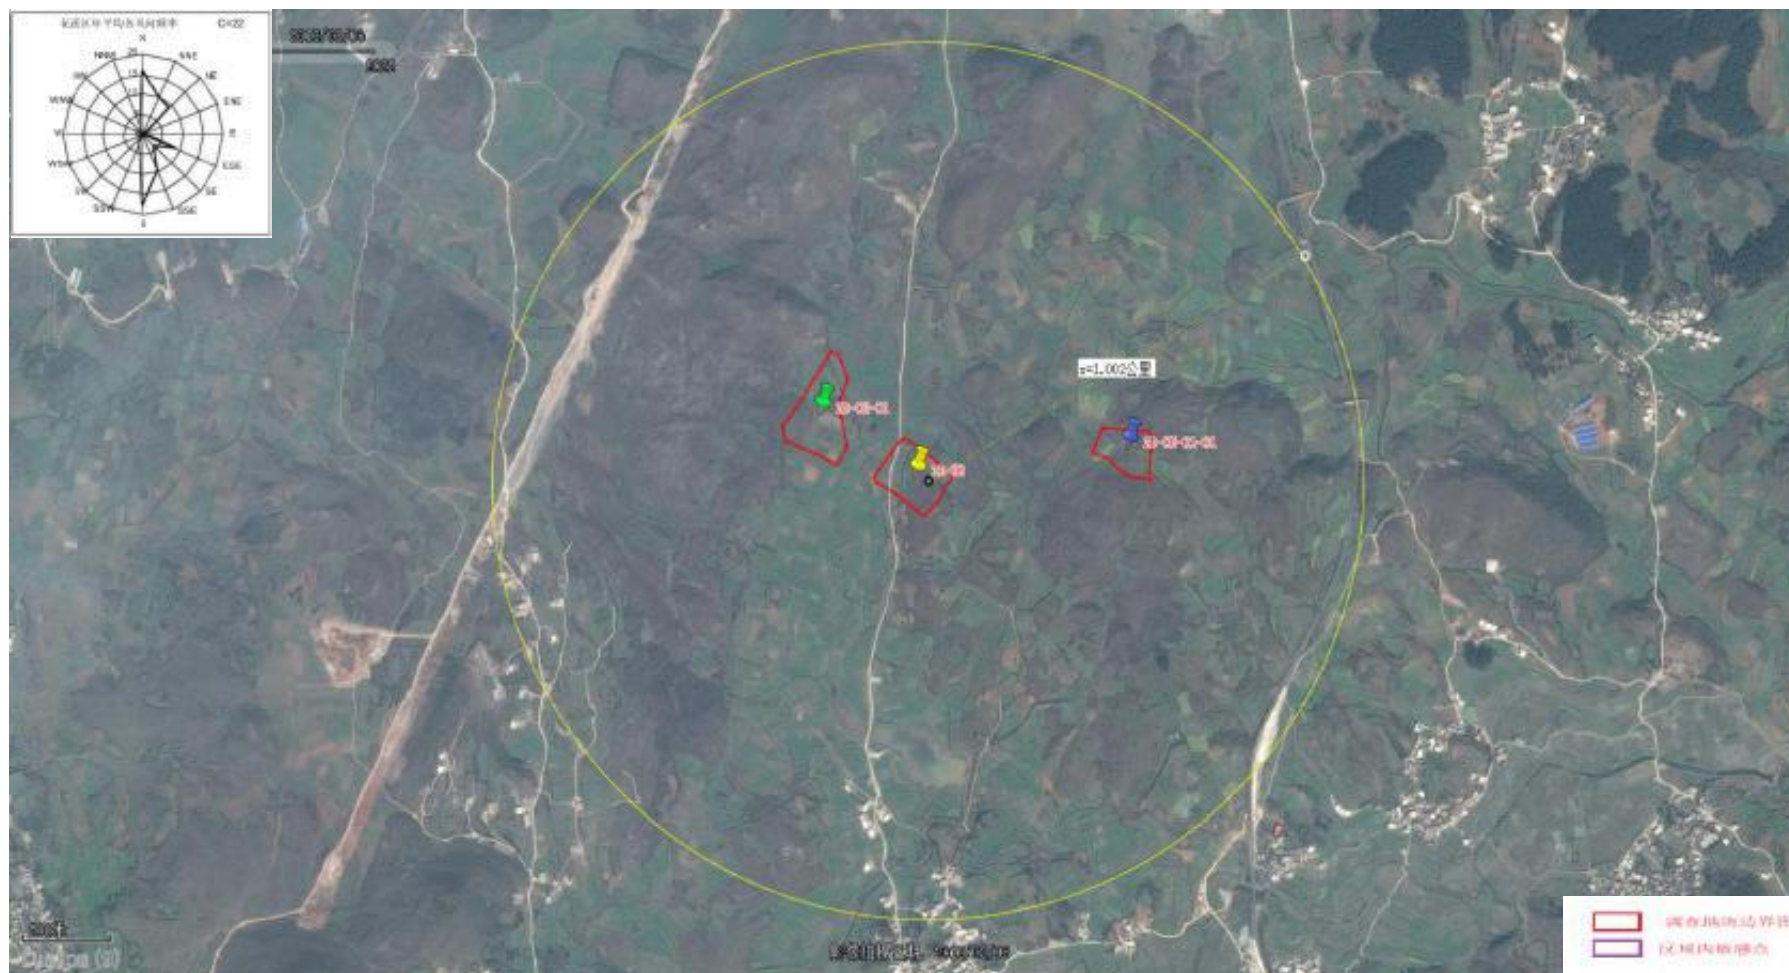
图 3-4 ZD-08-01-01、ZD-02-01、ZD-06 地块周边 2013 年 6 月影像资料  
 线内为以调查地块中心 1km 范围内，根据影像资料：与 2012 年相比，在 2013 年 06 月，地块周边用地变化不大。

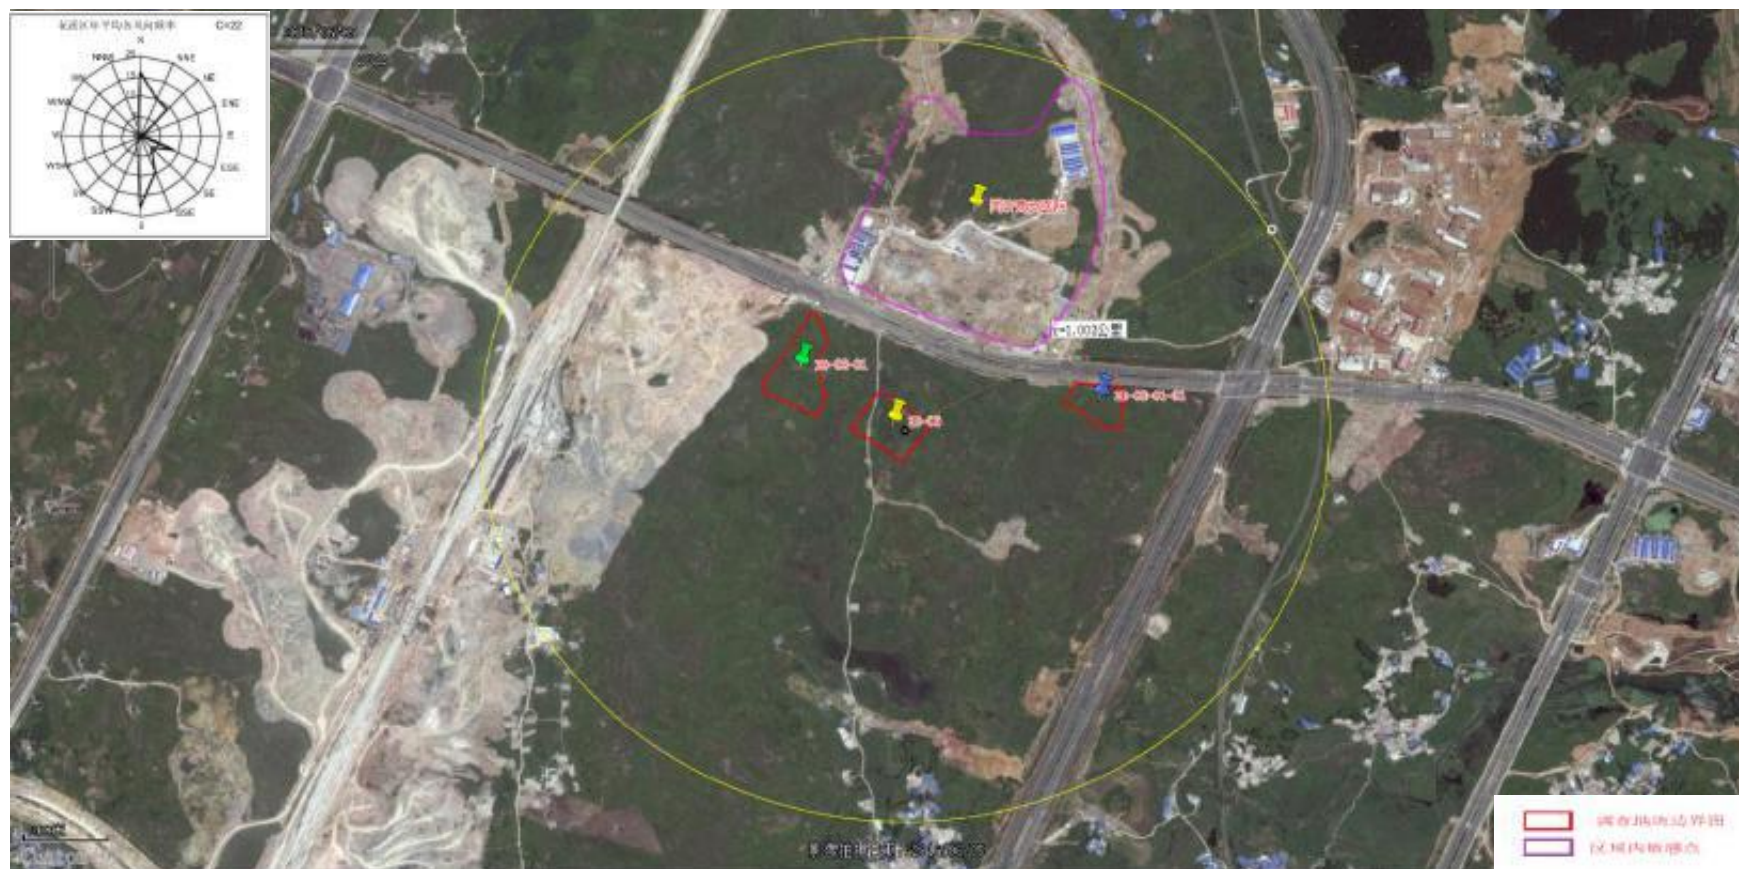
图 3-5 ZD-08-01-01、ZD-02-01、ZD-06 地块周边 2016 年 06 月影像资料

线内为以调查地块中心 1km 范围内，根据影像资料：与 2013 年影像图相比，在 2016 年 06 月，该地块北面、西面有规划使用，出现施工工地，北面有少量蓝色建筑物，为建筑工地临时施工用房；在中部和东部出现两条道路，其中一条为天河潭大道，另一条为百马大道。

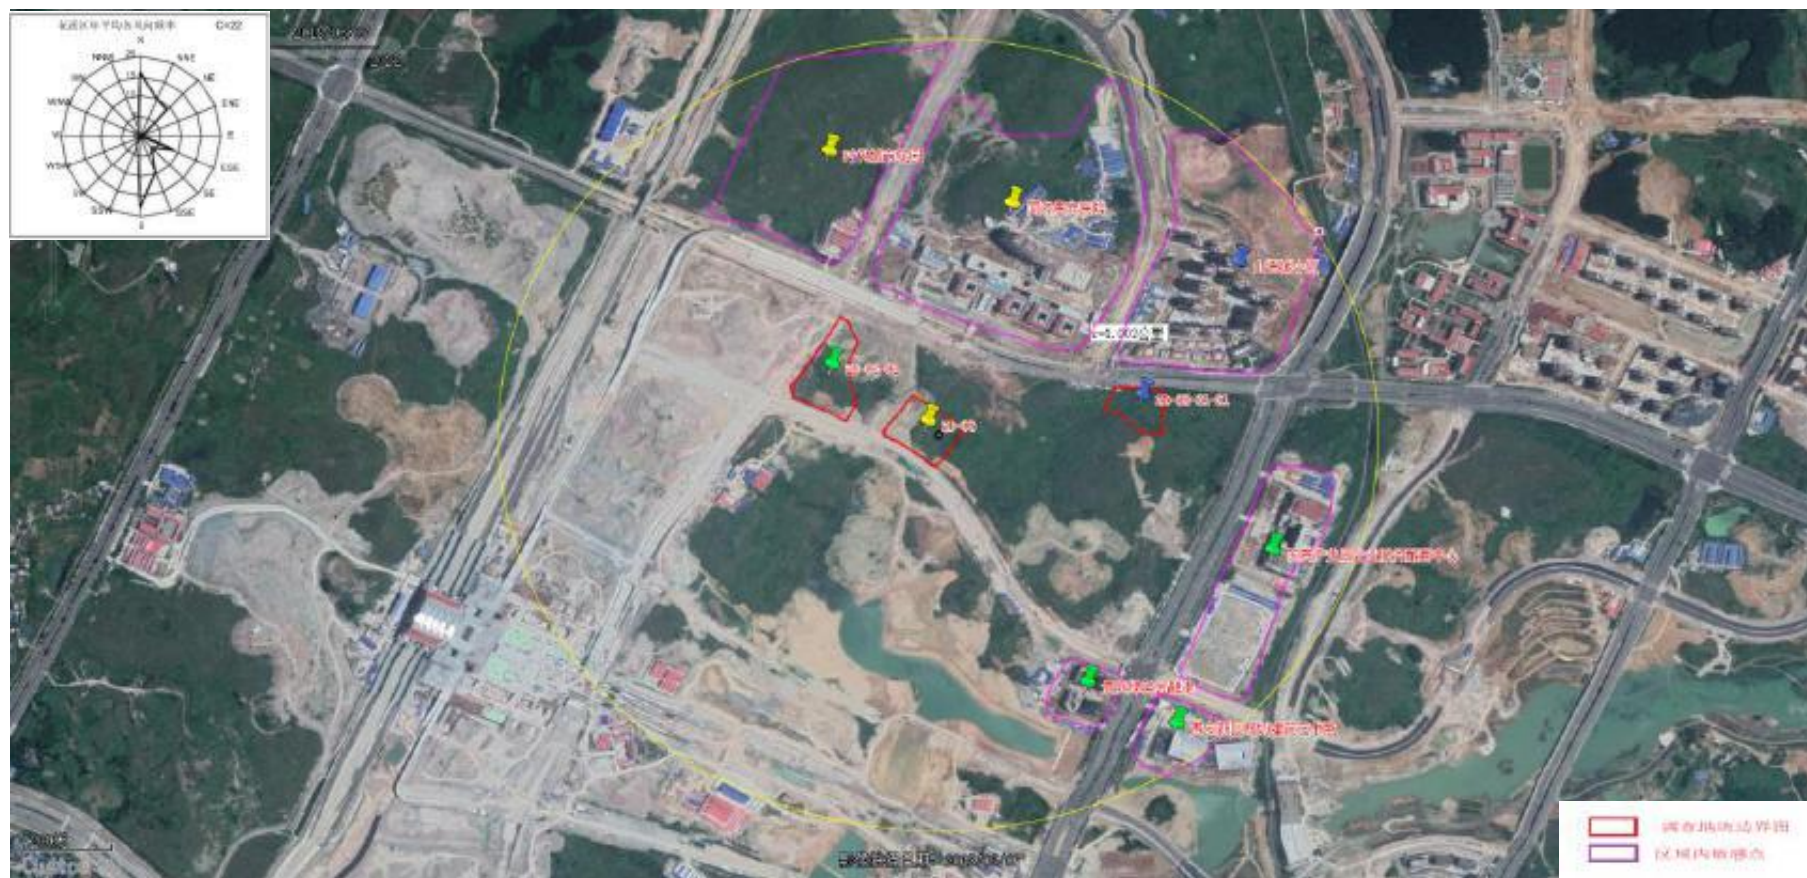
图 3-6 ZD-08-01-01、ZD-02-01、ZD-06 地块周边 2018 年 06 月影像资料

线内为以调查地块中心 1km 范围内，根据影像资料：与 2016 年相比，地块周边环境变化较大，在 2018 年 06 月，该地块北面建筑物为同济贵安医院（中山大学附属第一医院贵州分院）、东北面正在建设居民区（山语城小区），东面为苏贵产业园企业服务配套大楼，东南面为贵安新区规划建筑艺术馆和金融港，南面、西面为规划道路和建筑工地。
