# **贵安新区 ZD-08-01-01、ZD-02-01、 ZD-06 地块土壤污染状况调查报告**

建设单位：贵安新区置康房地产开发有限公司

编制单位：贵州跃庆谐环境监测服务有限公司

编制时间：二〇二三年二月

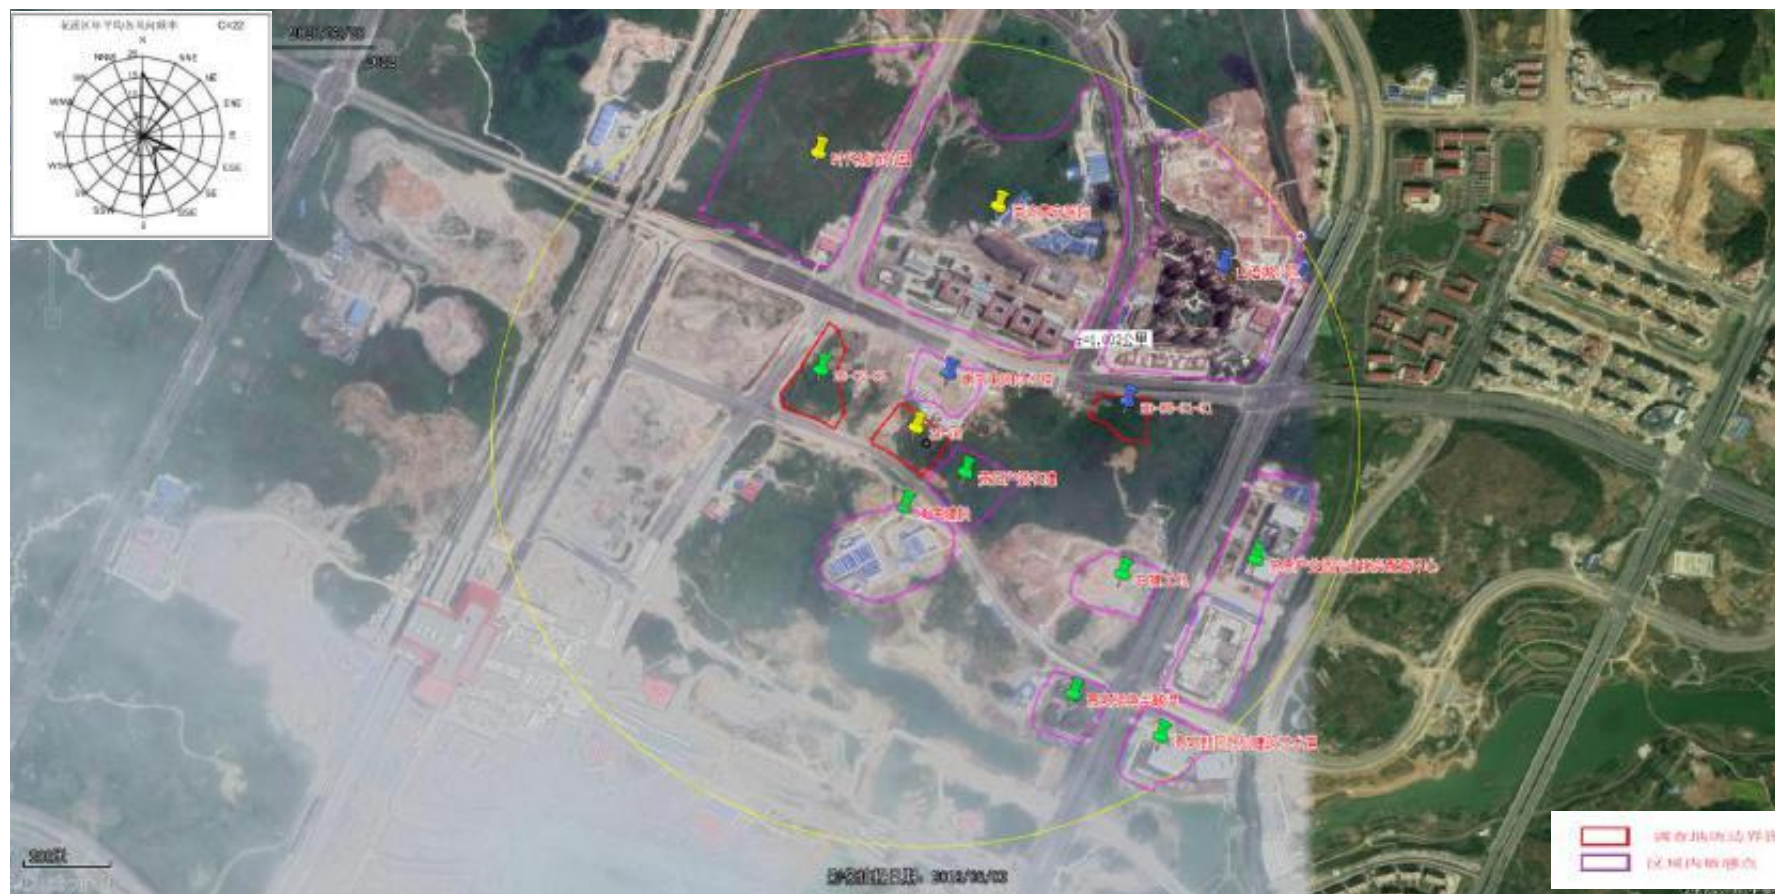
图 3-7 ZD-08-01-01、ZD-02-01、ZD-06 地块周边 2020 年 03 月影像资料

线内为以调查地块中心 1km 范围内，根据影像资料：与 2018 年相比，在 2020 年 3 月变化不大，调查地块南面和东地南面为规划道路和湖南建投建设工地，地面南面蓝色建筑物为该工地临时施工用房，ZD-06 地块的北面出现南方电网的施工工地。

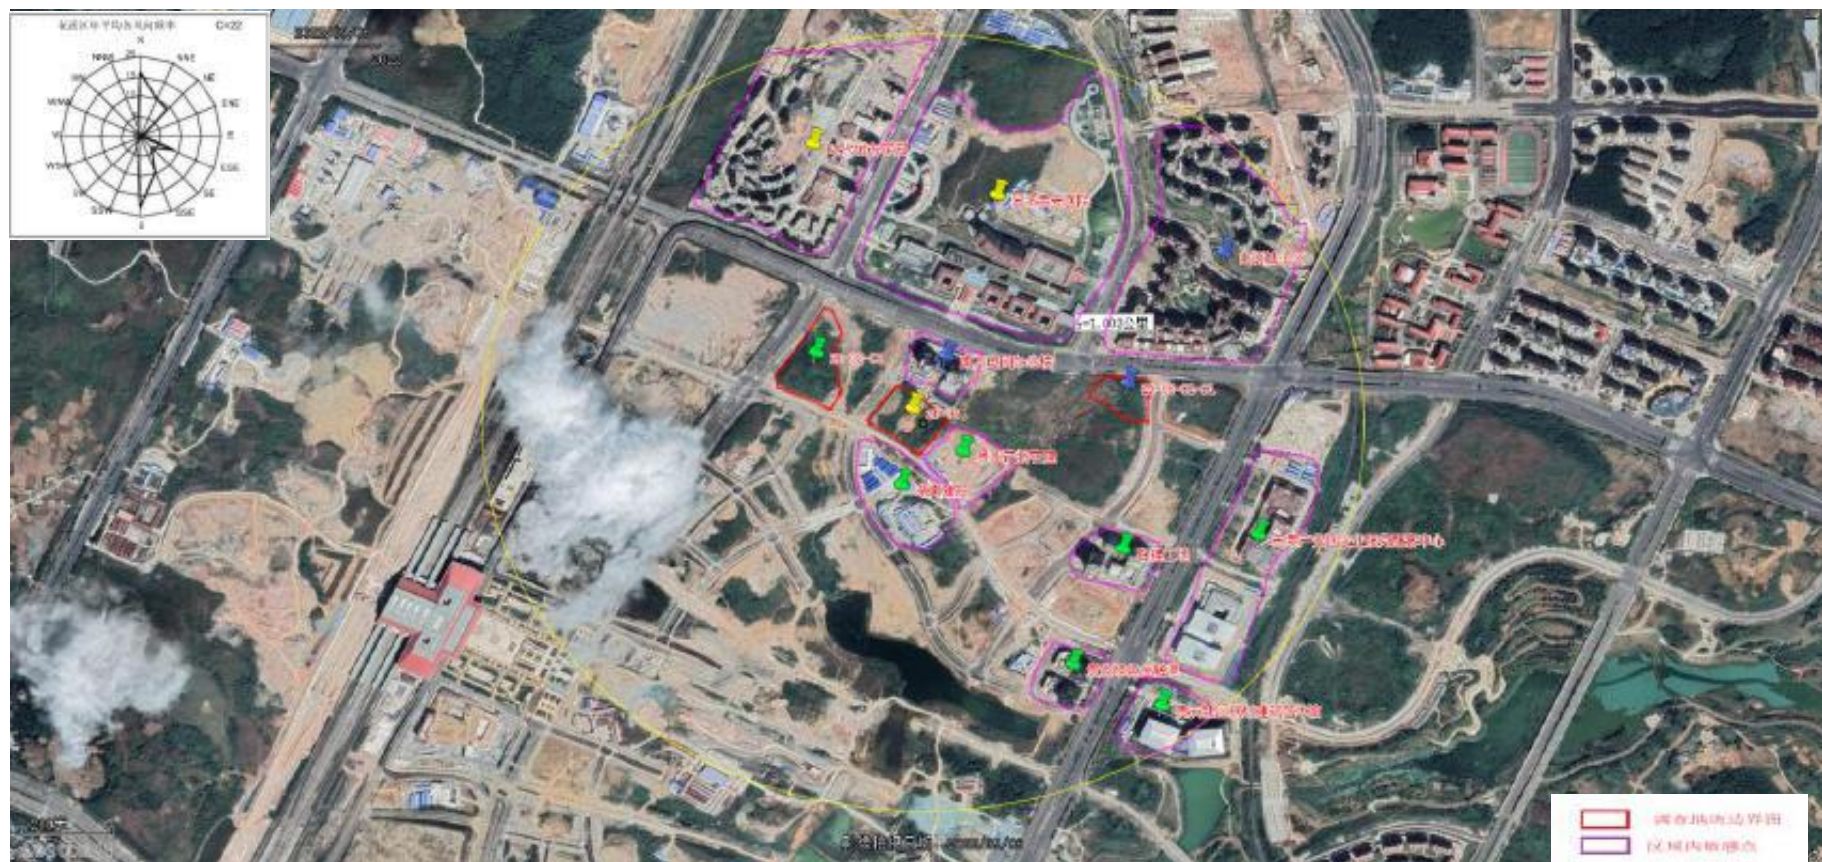
图 3-8 ZD-08-01-01、ZD-02-01、ZD-06 地块周边 2022 年 09 月影像资料

线内为以调查地块中心 1km 范围内，根据影像资料：与 2020 年相比，在 2022 年 09 月该地块西北面为居民区（时代城市花园），ZD-06 地块的北面出现的建筑为南方电网，ZD-06 地块东南面贵阳产业发展控股集团施工现场。
