# **贵安新区 ZG-07-01、ZG-08-01、 ZG-08-04 地块土壤污染状况调查报告**

建设单位：贵安新区置信房地产开发有限公司

编制单位：贵州跃庆谐环境监测服务有限公司

编制时间：二〇二三年二月

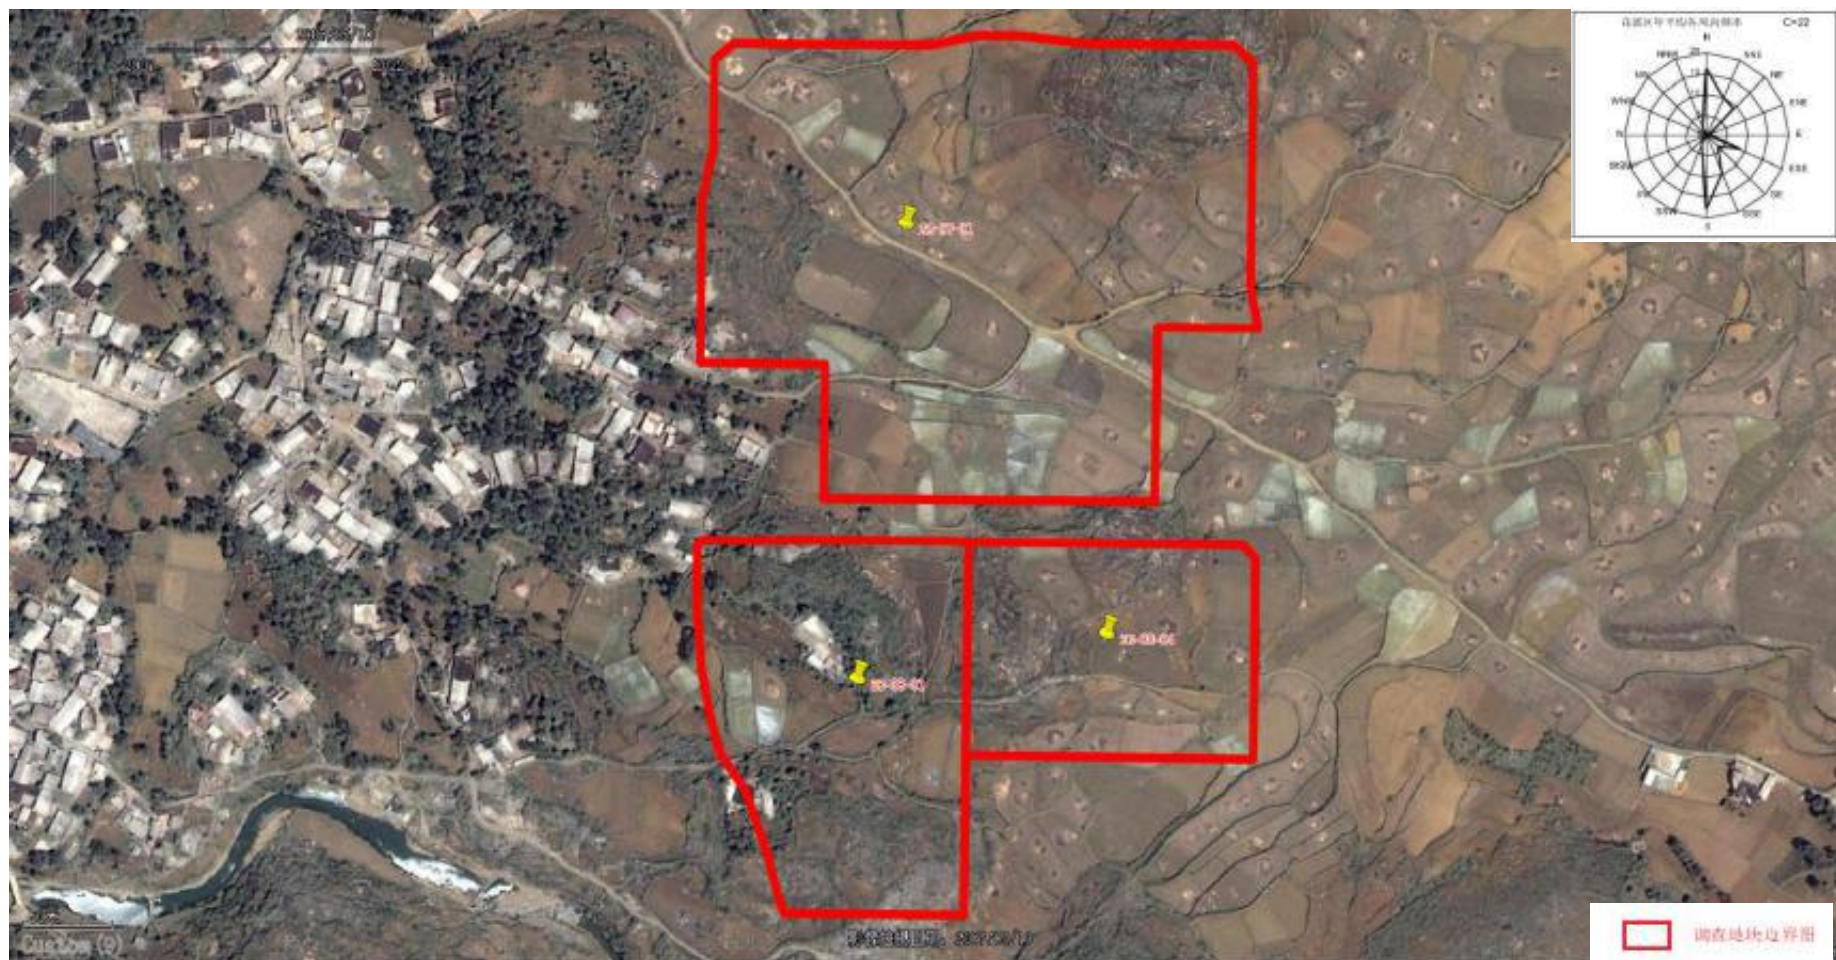
图 2-1 ZG-07-01、ZG-08-01、ZG-08-04 地块 2007 年 05 月影像资料

红线内是调查地块，2007 年调查地块内，基本为灌草地、农用地、空闲地，其中占地约 80%为农用地，20%为灌草地和空闲地。

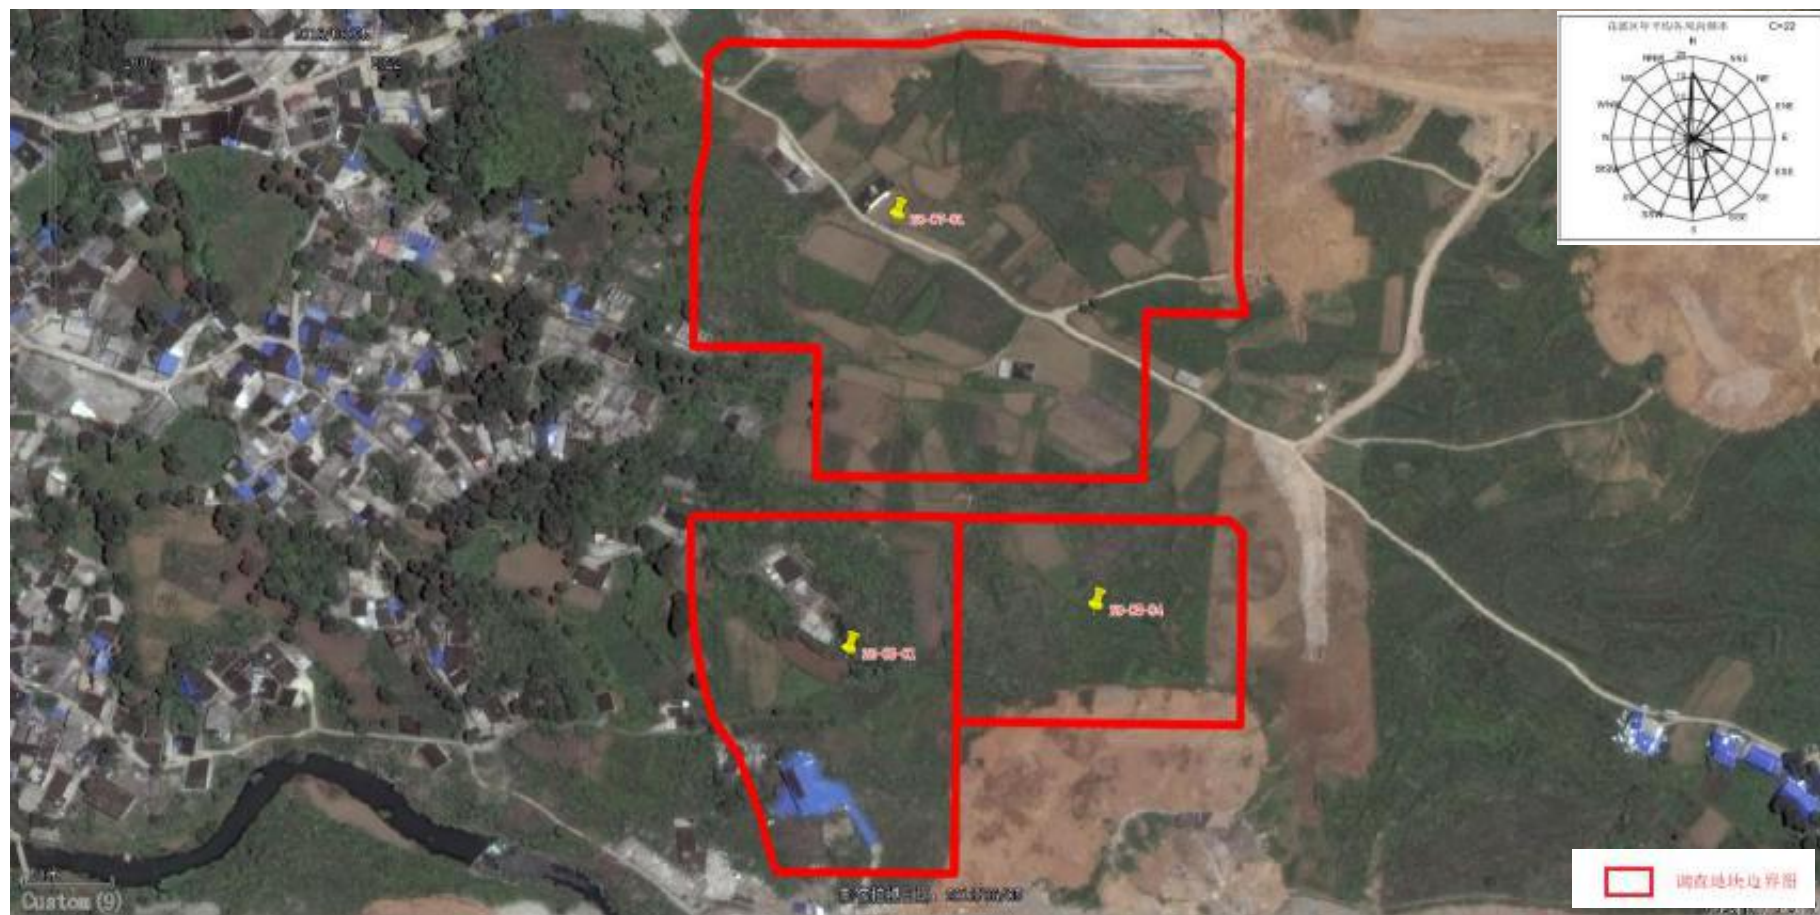
图 2-5 ZG-07-01、ZG-08-01、ZG-08-04 地块 2016 年 06 月影像资料

红线内是调查地块，与 2014 年相比，2016 年调查地块内用地变化不大，其中 ZG-08-01 地块出现蓝色物体，为两栋自建房。

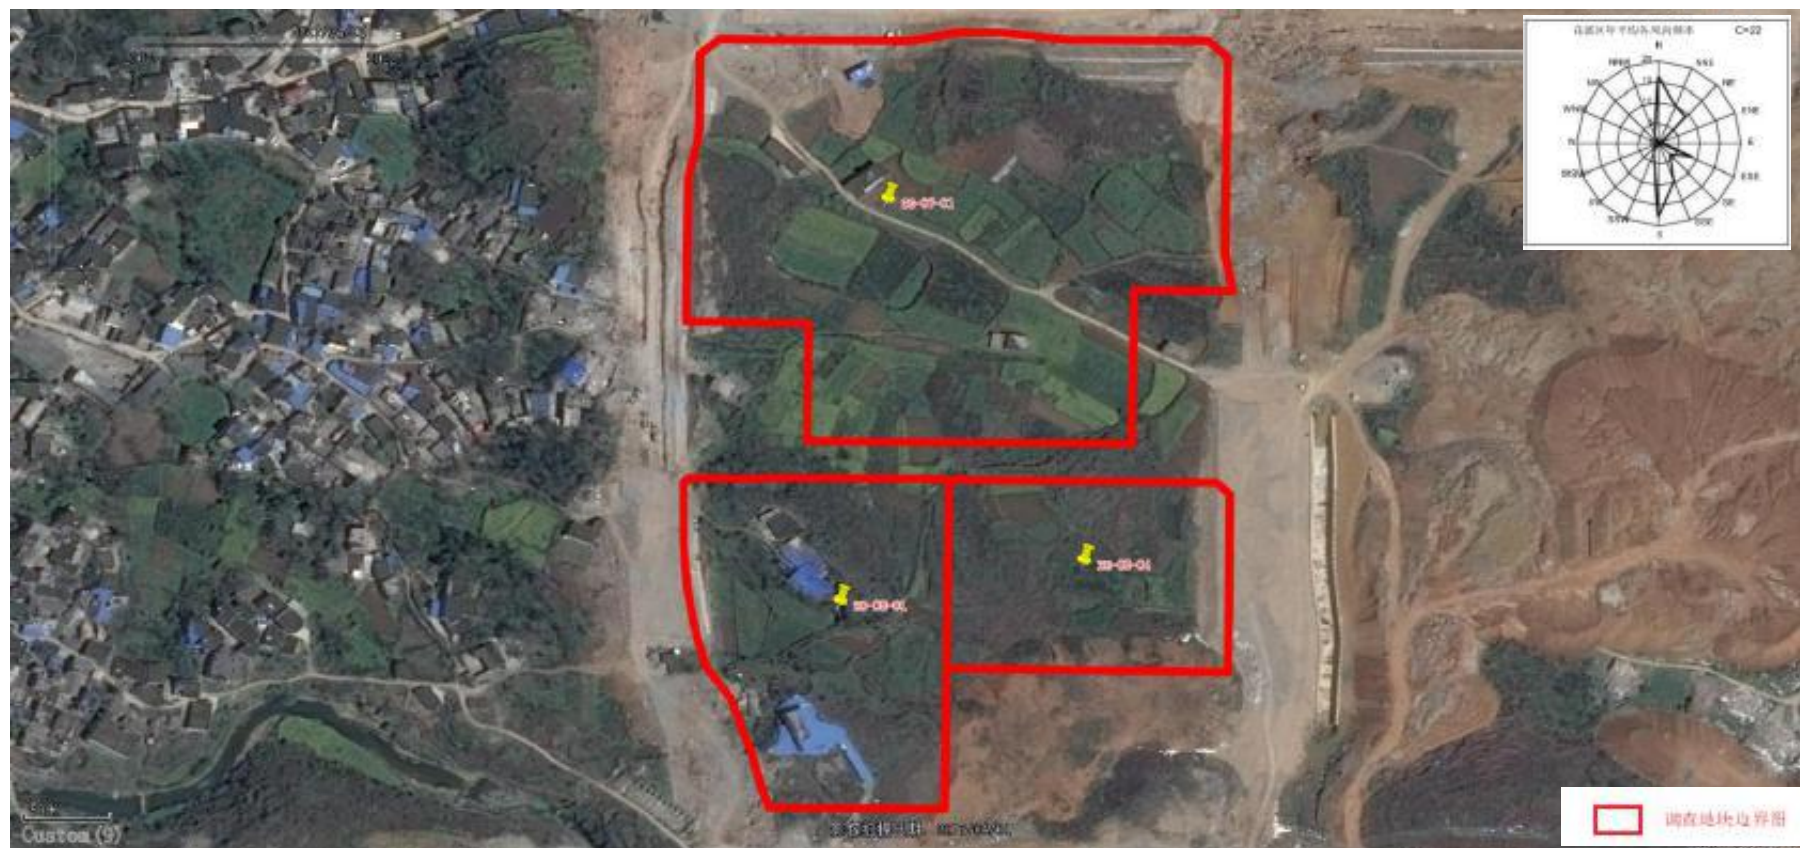
图 2-6 ZG-07-01、ZG-08-01、ZG-08-04 地块 2017 年 04 月影像资料

红线内是调查地块，与 2016 年相比，2017 年调查地块内用地有一定的变化，农用地占地约 50%，灌草地及空闲地占地约 50%；地块 ZG-08-01 内有蓝色物体，为自建房，ZG-07-01 北面为少量生活垃圾堆放，地块的北面、西面、东面出现规划道路。

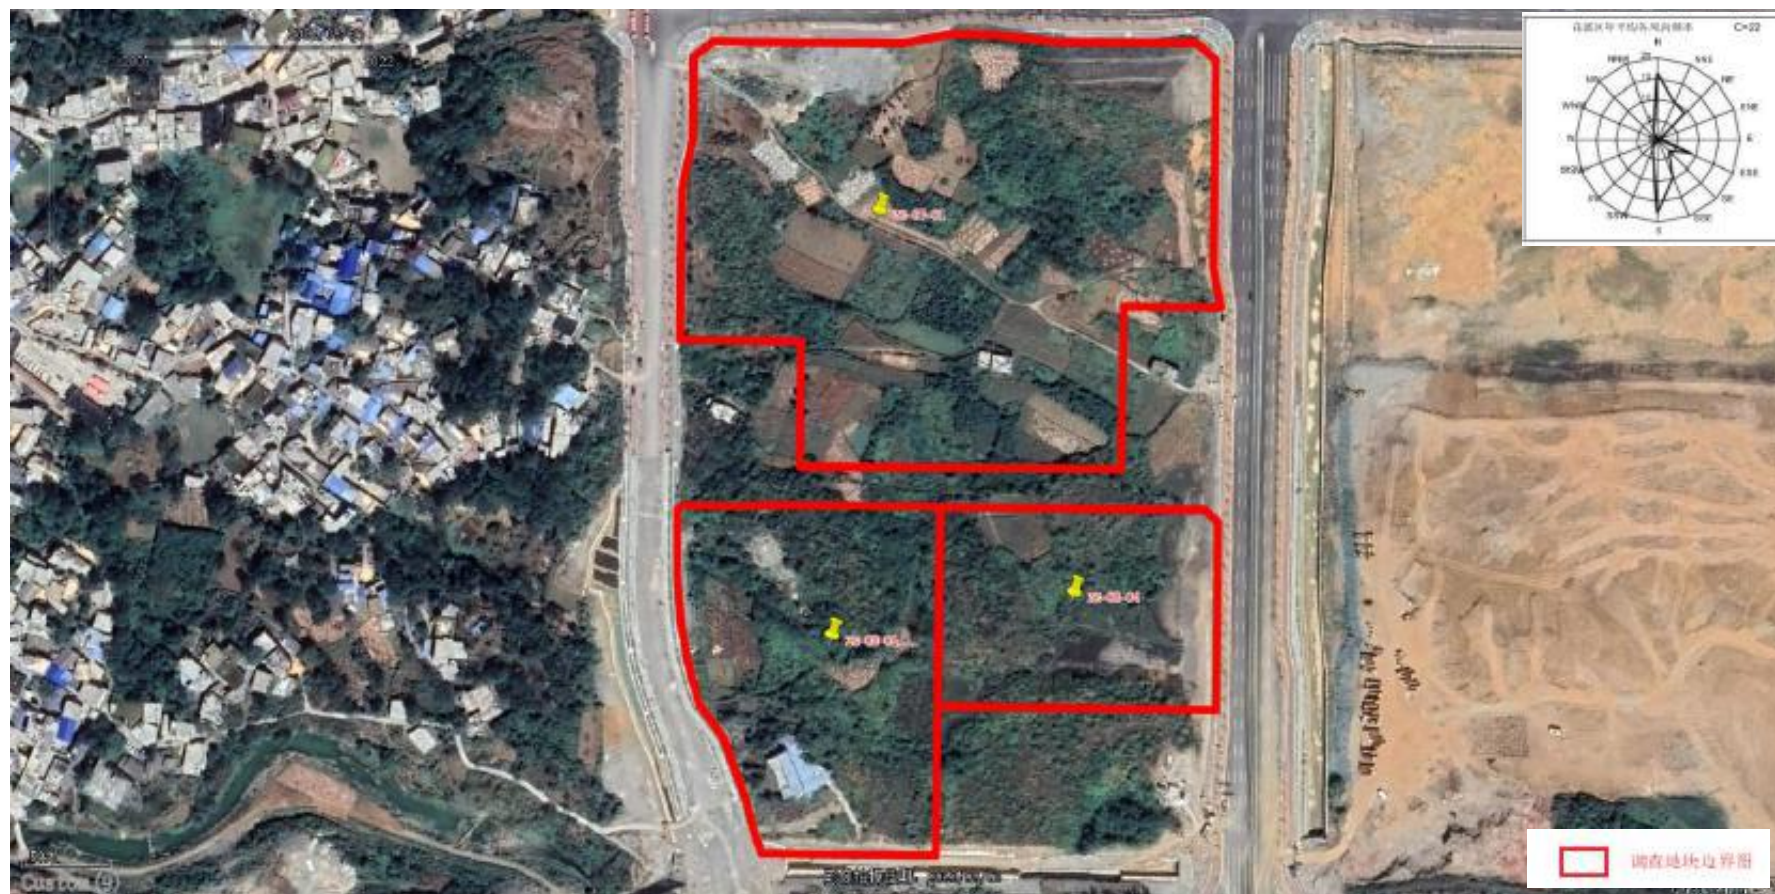
图 2-9 ZG-07-01、ZG-08-01、ZG-08-04 地块 2022 年 09 月影像资料

红线内是调查地块,与2020年相比,2022年调查地块内用地变化不大,农用地占地约50%,灌草地及空闲地占地约50%;地块ZG-08-01内有两栋蓝色物体,为自建房,ZG-07-01地块内北部为少量生活垃圾堆放,地块的北面、西面、东面出现规划道路。

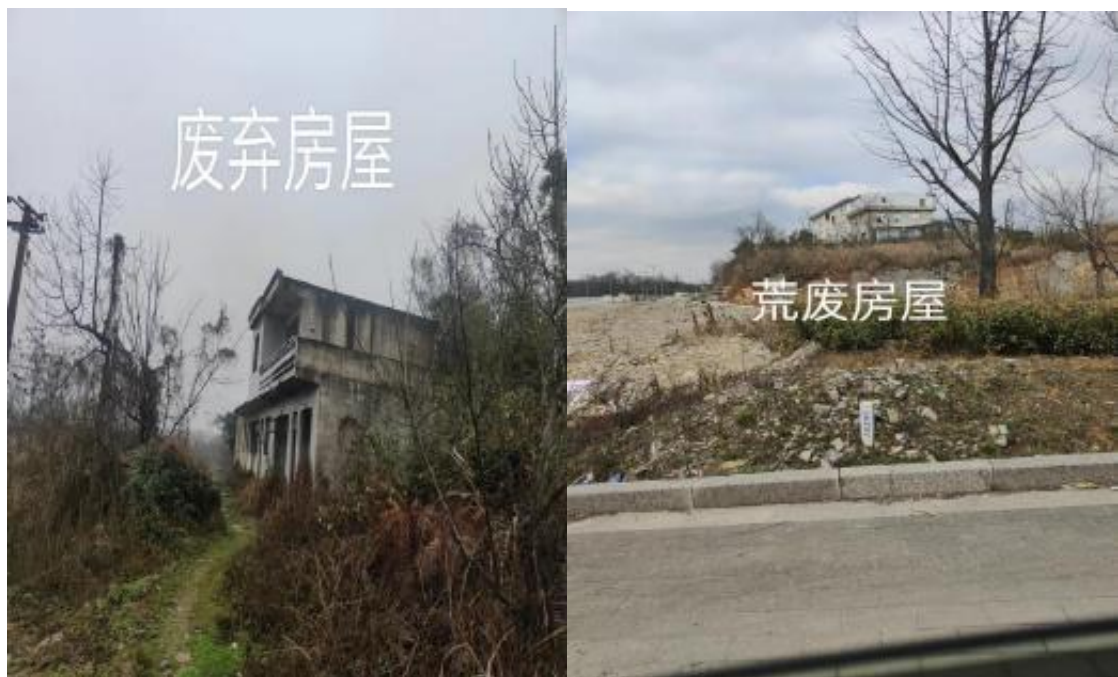
图 4-8 调查地块 ZG-08-01 内废弃居民用房现场踏勘图

通过对地块内部历史卫星图片分析可以看出，2007 年至 2022 年间，地块主要为农用地、灌草地、空闲地，其中 ZG-07-01 地块北部在 2016-2018 年现在少量生活垃圾堆放；ZG-08-01 地块南部在 2016 后有建筑物，经现场踏勘和人员访谈了解到，图中可见蓝色部分，为当地居民自建用房临时居住，现已很长时间没有人居住，未对地块环境造成污染。除上以外，地块上未见其它任何开发利用。

其中 ZG-07-01 地块北部在 2016-2018 年有少量生活垃圾堆放；ZG-08-01 地块南部在 2016 年后有图中可见蓝色部分，为居民自建房，通过现场勘查和人员访谈了解，为短时居住，已长时间无人居住，未对地块环境造成污染。
