# **贵安新区 ZD-08-01-01、ZD-02-01、 ZD-06 地块土壤污染状况调查报告**

建设单位：贵安新区置康房地产开发有限公司

编制单位：贵州跃庆谐环境监测服务有限公司

编制时间：二〇二三年二月

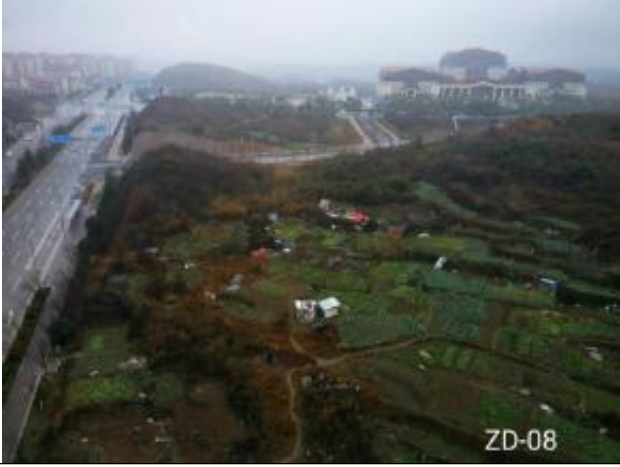
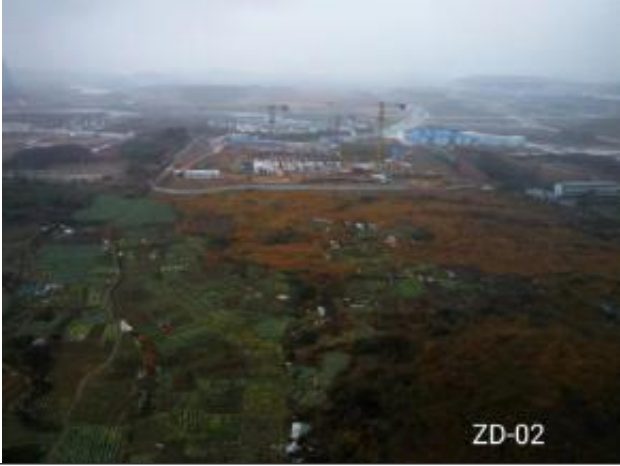
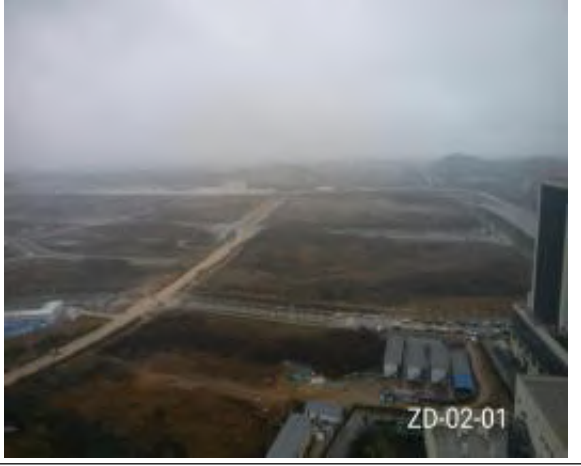
2023 年 2 月，我单位技术人员对本地块进行了详细的现场踏勘和拍照，根据现场踏勘和拍照分析可知，现在地块内部主要为灌草林，荒地和少量农用地。现场调查过程中，未发现土壤存在明显颜色异常、油渍、异味等污染痕迹，地块内也未有污染物排放、垃圾及填埋、垃圾及填埋、未发现其他固体废物，周围施工建设过程中挖方、填方基本平衡，未见乱排乱放，不存在其他可能造成地块土壤和地下水影响的人为活动发生等情况。

| ZD-02-01 航拍图 | ZD-06 航拍图 |
| ZD-08-01-01 航拍图 | 调查地块 ZD-08-01-01 东面现场踏勘图 |

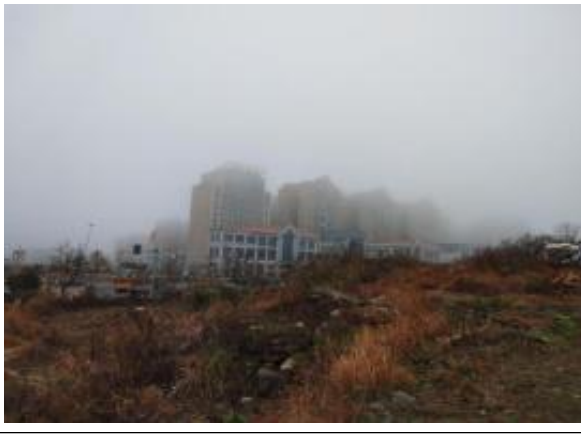
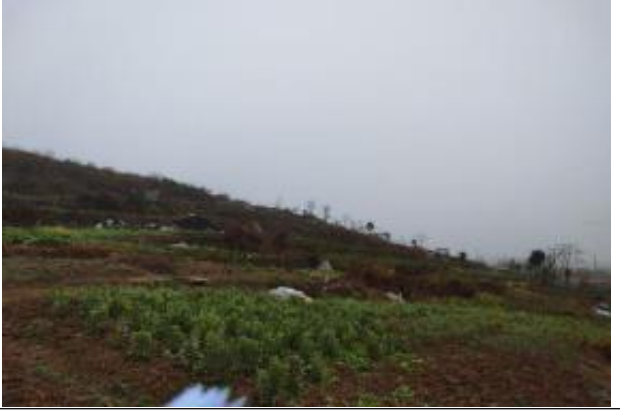
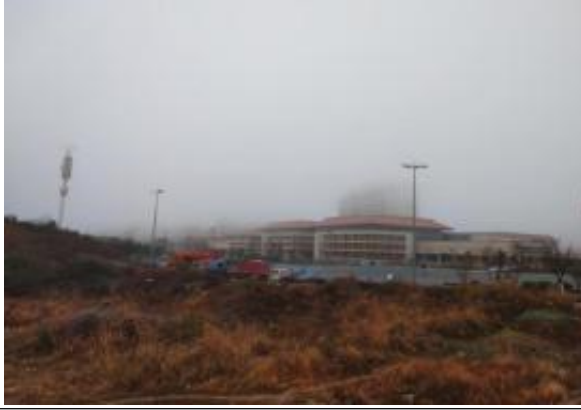
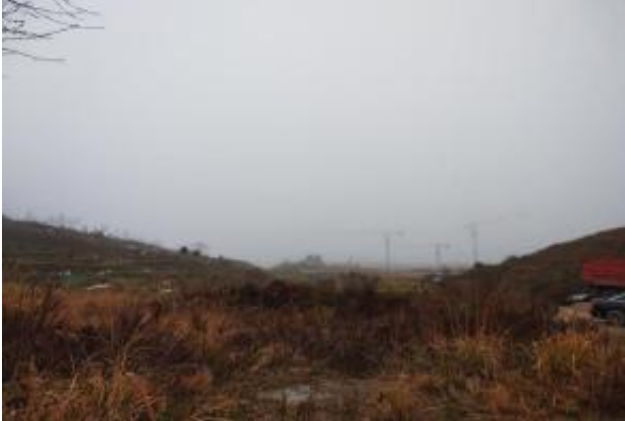
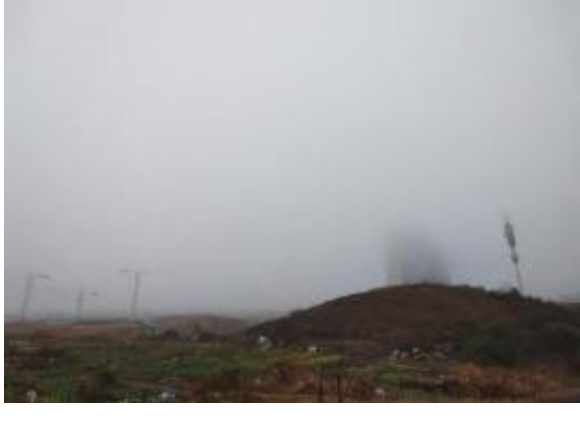
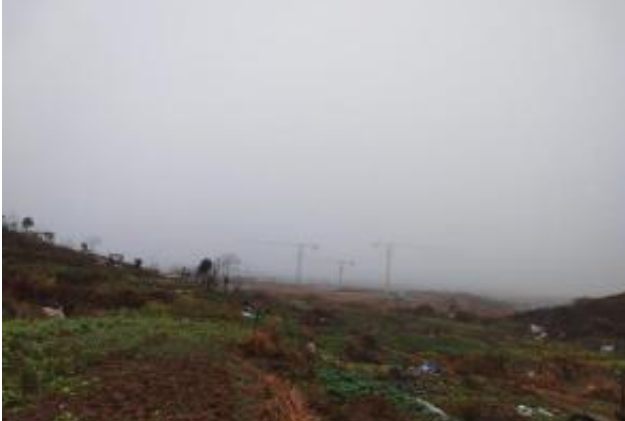
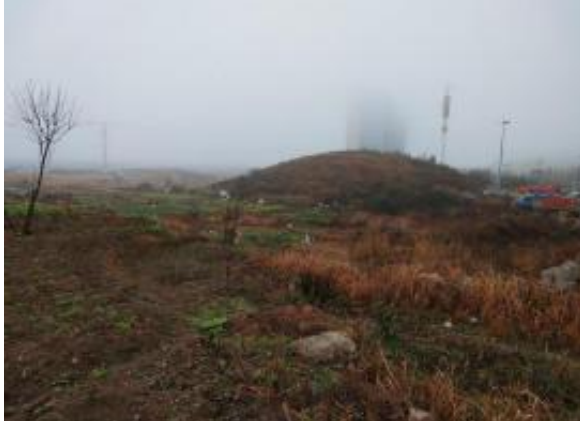
| 调查地块 ZD-08-01-01 南面现场踏勘图 | 调查地块 ZD-08-01-01 北面现场踏勘图 |

| 调查地块 ZD-08-01-01 东北面现场踏勘图 | 调查地块 ZD-08-01-01 西面现场踏勘图 |
| 调查地块 ZD-08-01-01 西南面现场踏勘图 | 调查地块 ZD-08-01-01 东南面现场踏勘图 |

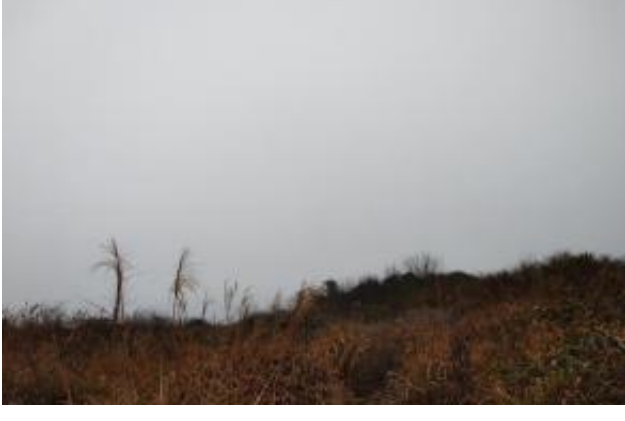
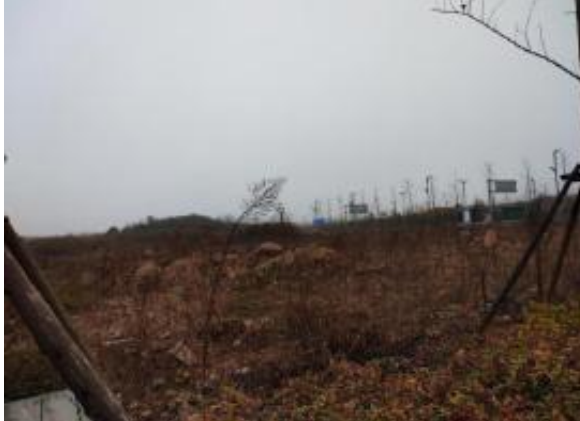
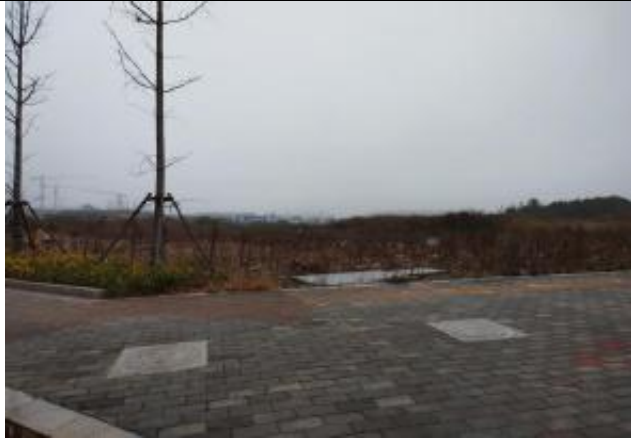
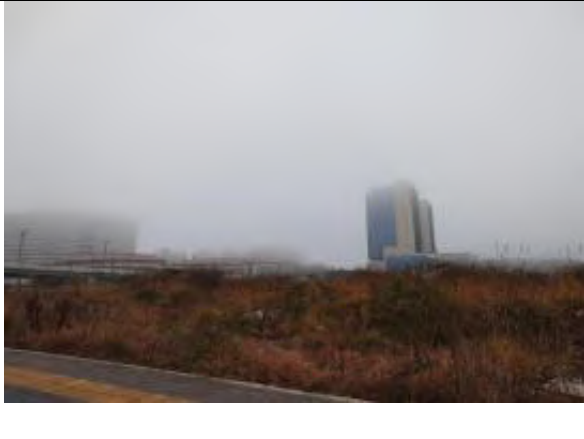
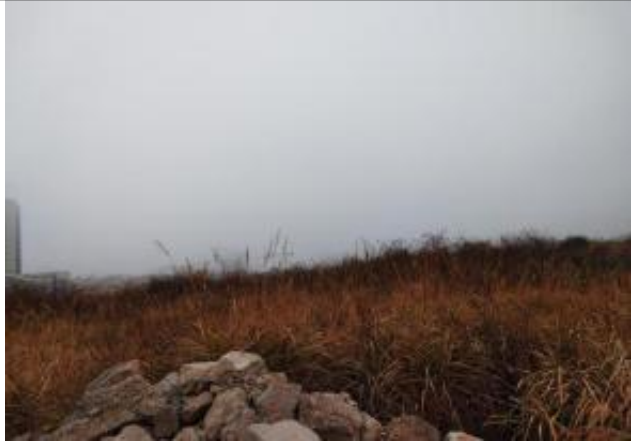
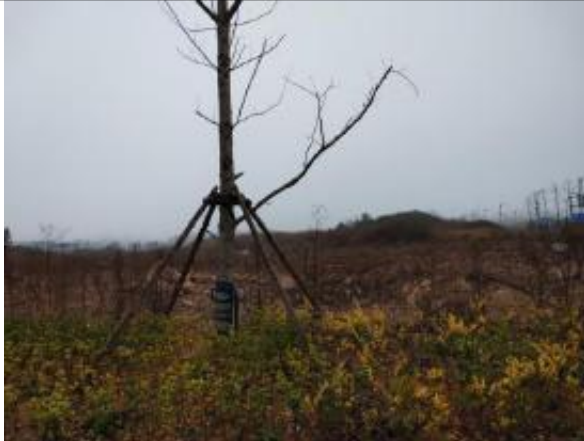
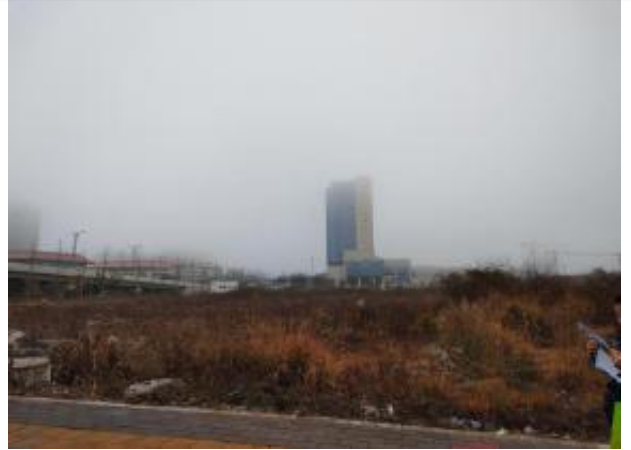
| 调查地块 ZD-02-01 南面现场踏勘图 | 调查地块 ZD-02-01 东面现场踏勘图 |

| <p>调查地块 ZD-02-01 北面现场踏勘图</p> | <p>调查地块 ZD-02-01 西面现场踏勘图</p> |
| <p>调查地块 ZD-02-01 东南面现场踏勘图</p> | <p>调查地块 ZD-02-01 东北面现场踏勘图</p> |
| <p>调查地块 ZD-02-01 西北面现场踏勘图</p> | <p>/</p> |

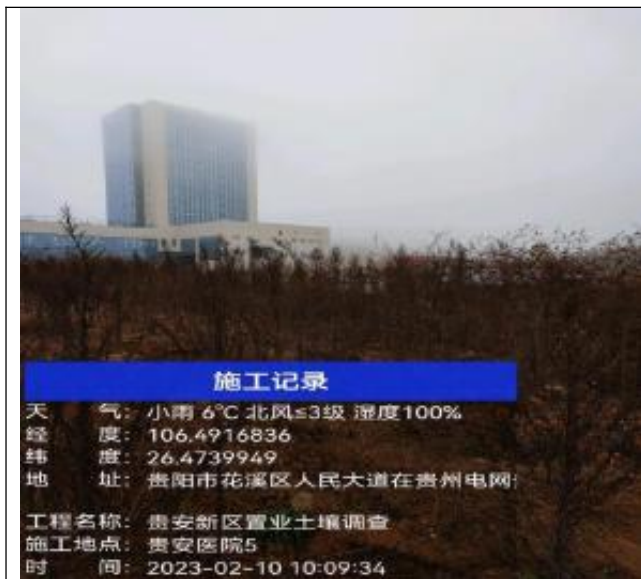
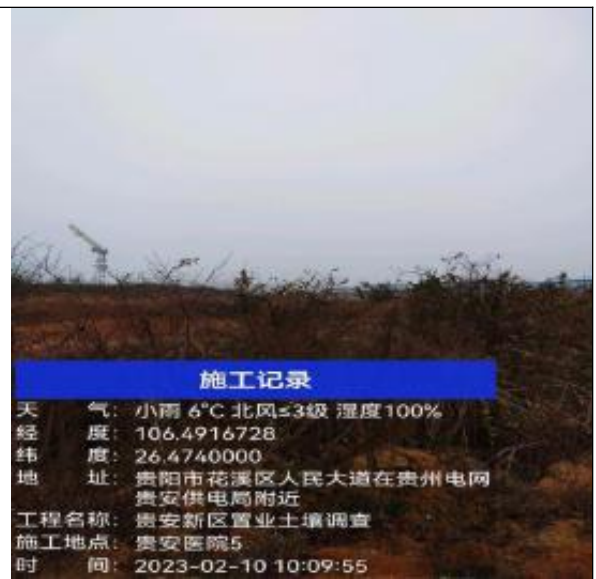
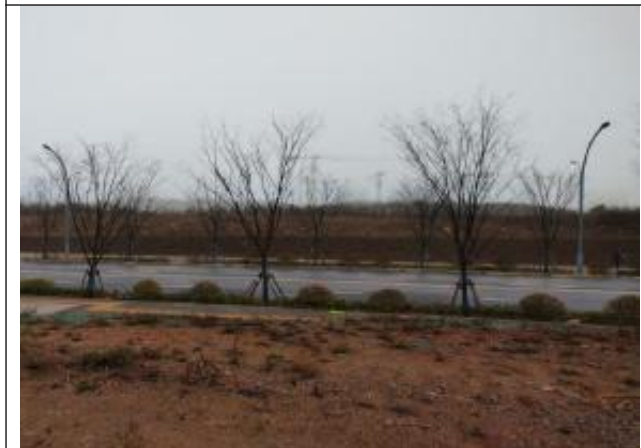
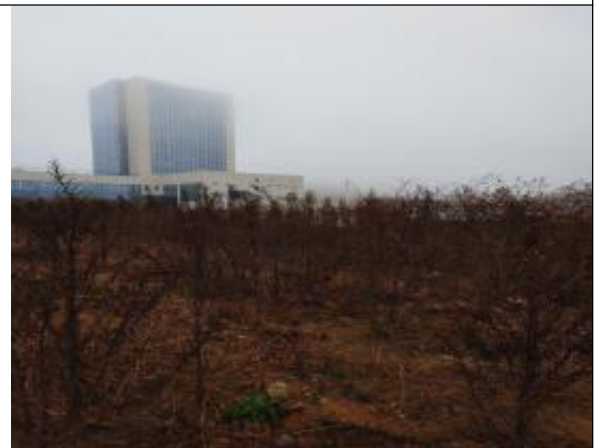
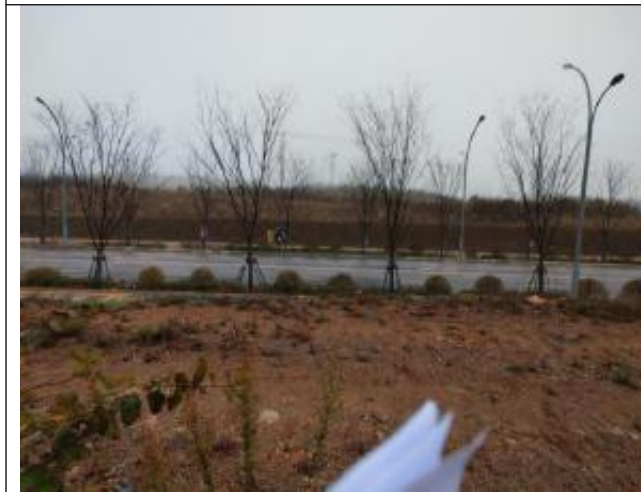
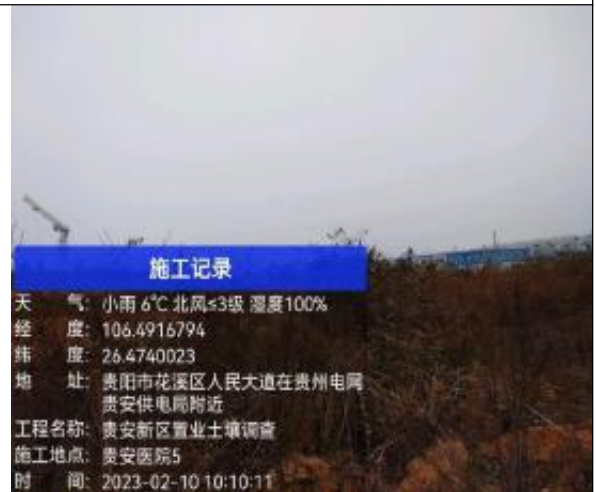
调查地块 ZD-06 东面现场踏勘图

调查地块 ZD-06 南面现场踏勘图

调查地块 ZD-06 西面现场踏勘图

调查地块 ZD-06 北面现场踏勘图

调查地块 ZD-06 西北面现场踏勘图

调查地块 ZD-06 西南面现场踏勘图

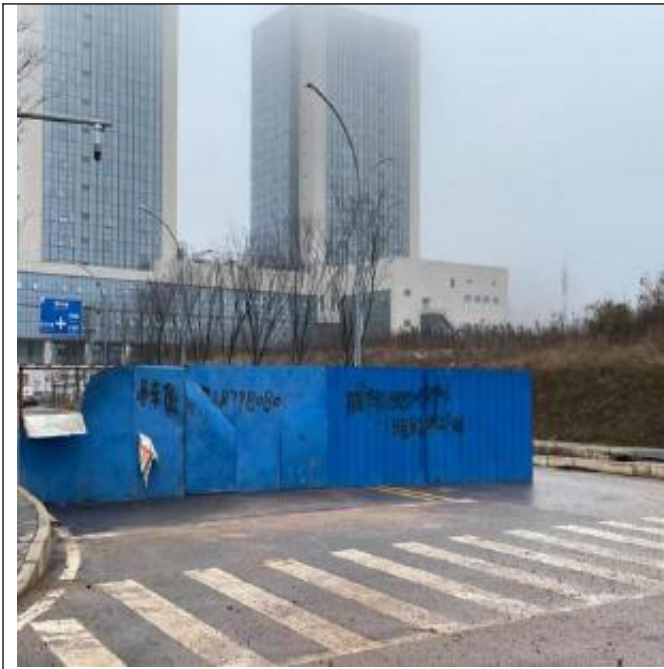
经过现场踏勘，调查地块周边居民区及医院产生的废水为生活污水和医院污水，地块东北面为同济贵安医院（中山大学附属第一医院贵州分院），该医院所产生的医院污水排向该医院两个污水处理厂，由第三方单位绿地环保科技有限公司负责处理，处理达标后排放到城市污水管道，后至污水处理厂进行处理，医院运行过程中所产生的医疗废物，医院也有专门的处理措施，对周边的水、气、环境不造成污染。周边居民小区产生的生活污水，排放到城市污水管道，至污水处理厂进行处理。调查地块 ZD-06 北面为南方电网公司的建筑物，为南方电网办公楼，没有电力变电站，对周围环境不造成电磁污染，南方电网办公楼所产生的废水为生活污水，排放到城市污水管道，至污水处理厂进行处理，对周边环境不造成污染。

地块周边南方电网（ZD-06 地块东北面）现场踏勘图

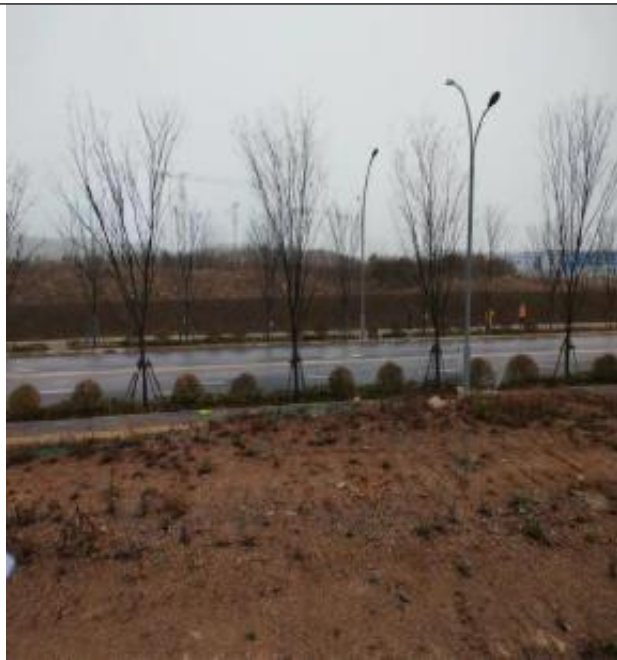
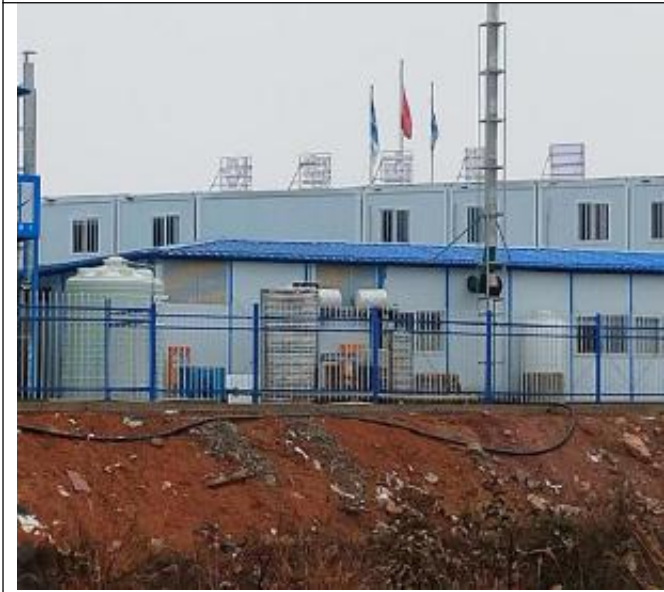
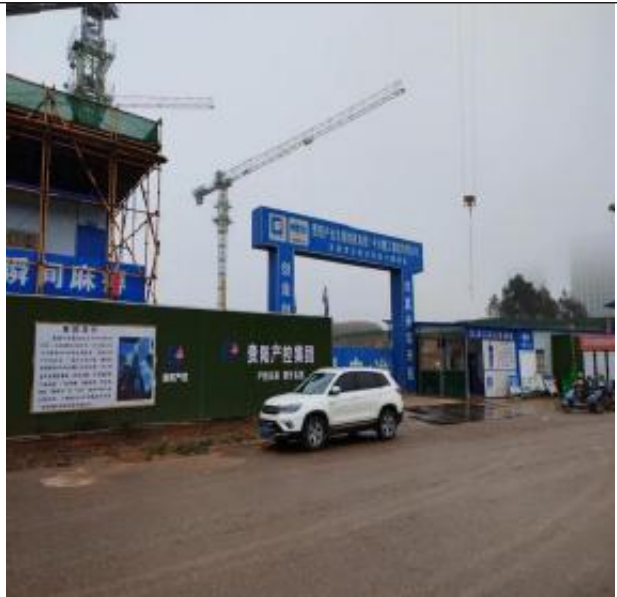
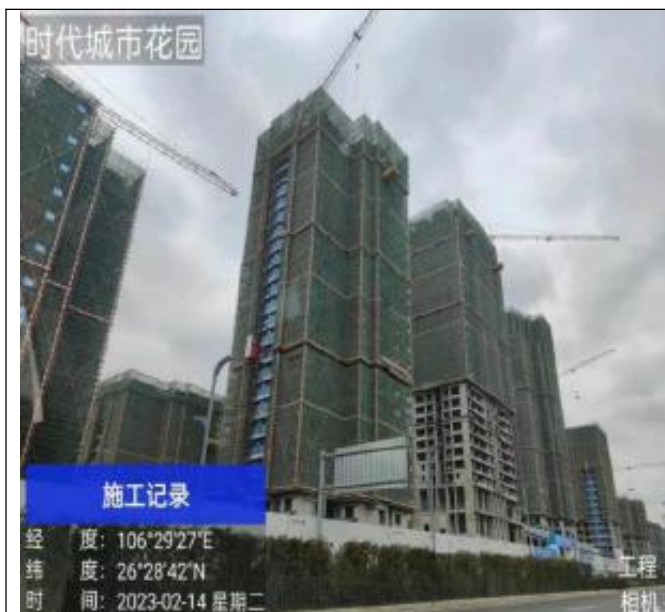
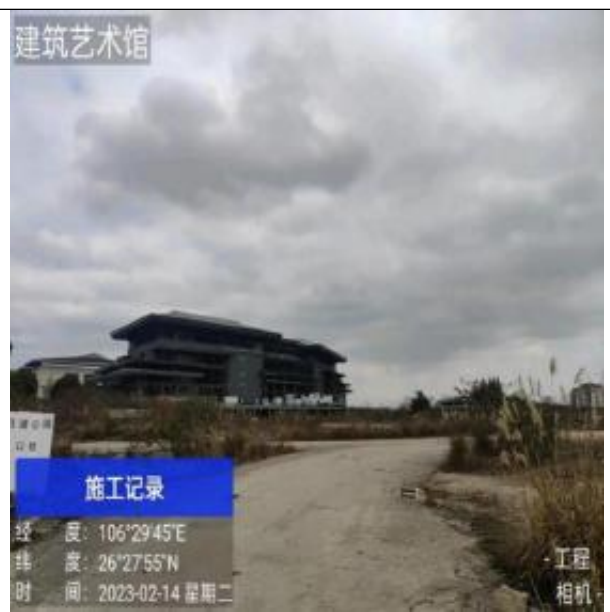
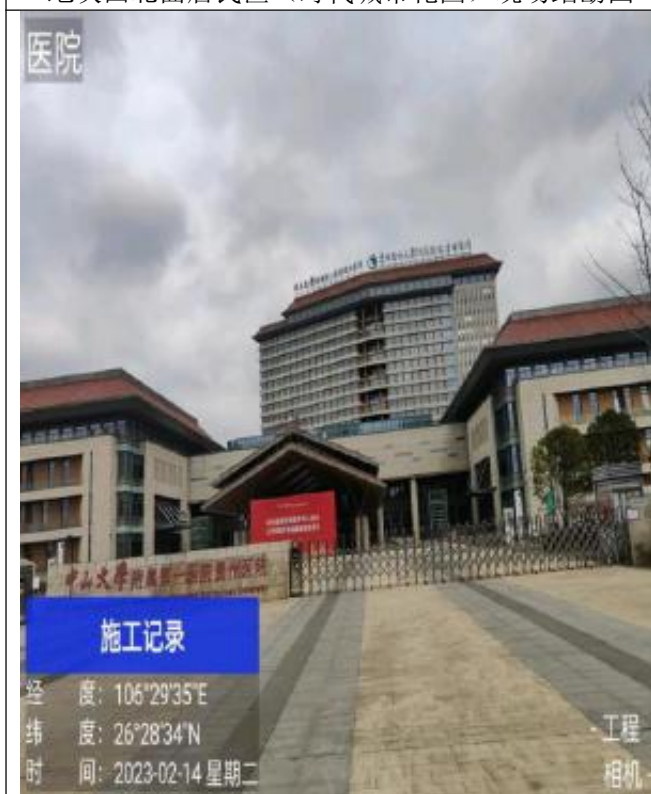
调查地块周边居民区，医院、公共用区、建筑工地等排放的生活污水和医院污水，污水处理厂集中处理达标后排放，在现场踏勘过程中未发现土壤颜色、气味等异常，也未发现有毒有害物质的使用和排放；居民区生活垃圾集中收集后，由环卫部门及时清运进行处理。地块周边未发现工矿企业、规模化养殖场等可能导致土壤和地下水污染的情况存在，无废气排放、无垃圾堆放、无废水乱排乱放情况地块周边现场踏勘情况如图下图所示。

地块周边西南面现场踏勘图

地块周边南面湖南建投施工工地现场踏勘图

地块东南面贵阳产业发展控股集团施工现场踏勘图

地块西北面居民区（时代城市花园）现场踏勘图

地块东南面贵安新区规划建筑艺术馆现场踏勘图

地块东北面同济贵安医院（中山大学附属第一医院贵州分院）现场踏勘图
