# **贵安新区 ZG-07-01、ZG-08-01、 ZG-08-04 地块土壤污染状况调查报告**

建设单位：贵安新区置信房地产开发有限公司

编制单位：贵州跃庆谐环境监测服务有限公司

编制时间：二〇二三年二月

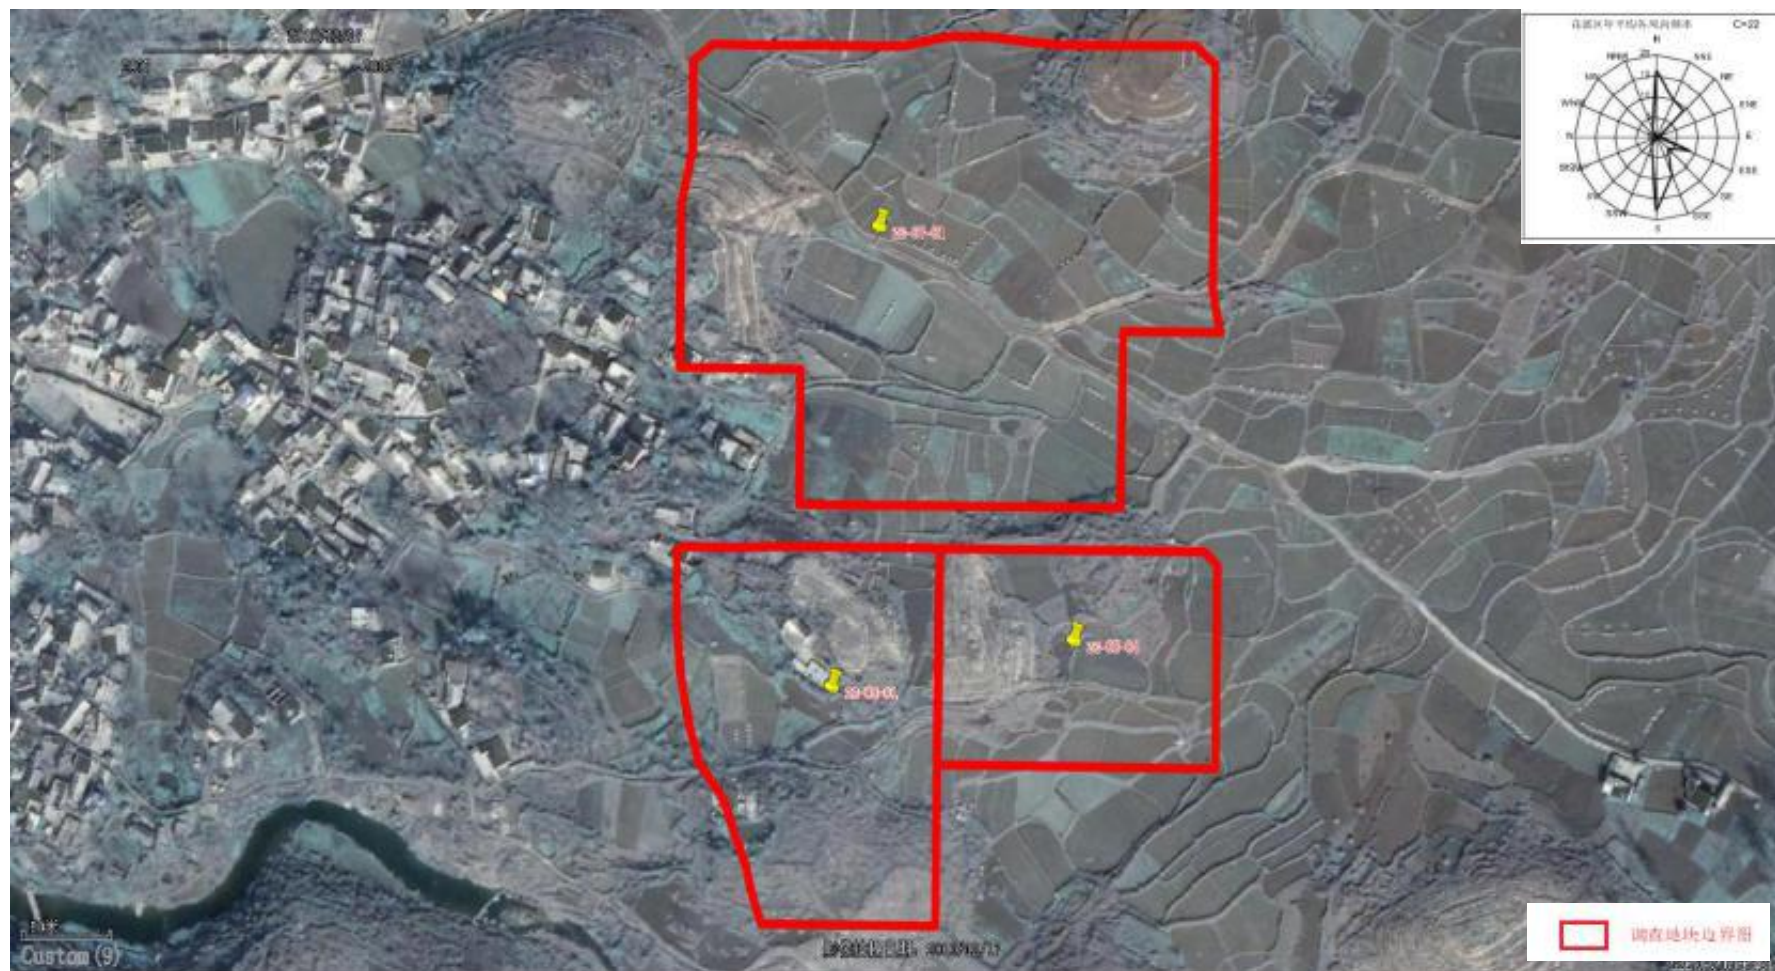
图 2-2 ZG-07-01、ZG-08-01、ZG-08-04 地块 2010 年 12 月影像资料

红线内是调查地块，于 2007 年相比，2010 年调查地块内用地变化不大。

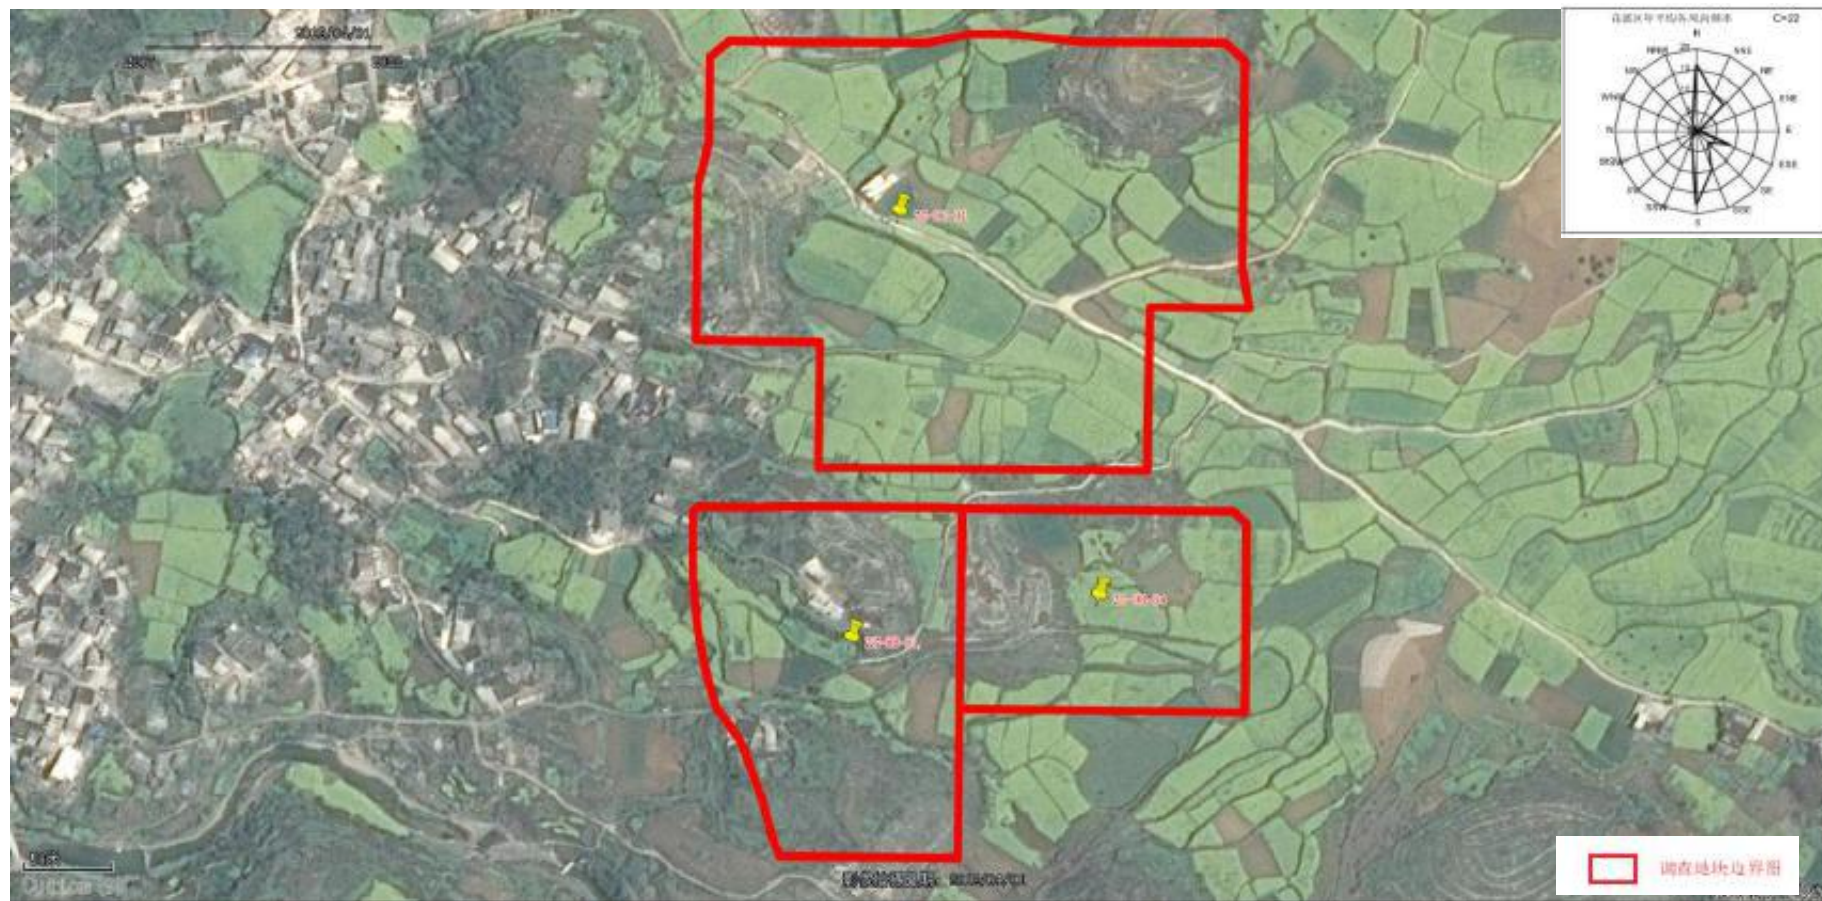
图 2-3 ZG-07-01、ZG-08-01、ZG-08-04 地块 2012 年 4 月影像资料

红线内是调查地块，与 2010 年相比，2012 年调查地块内用地变化不大，调查地块内仍然为农用地、灌草地和空闲地，其中约 80% 为农用地，20%为灌草地和空闲地。

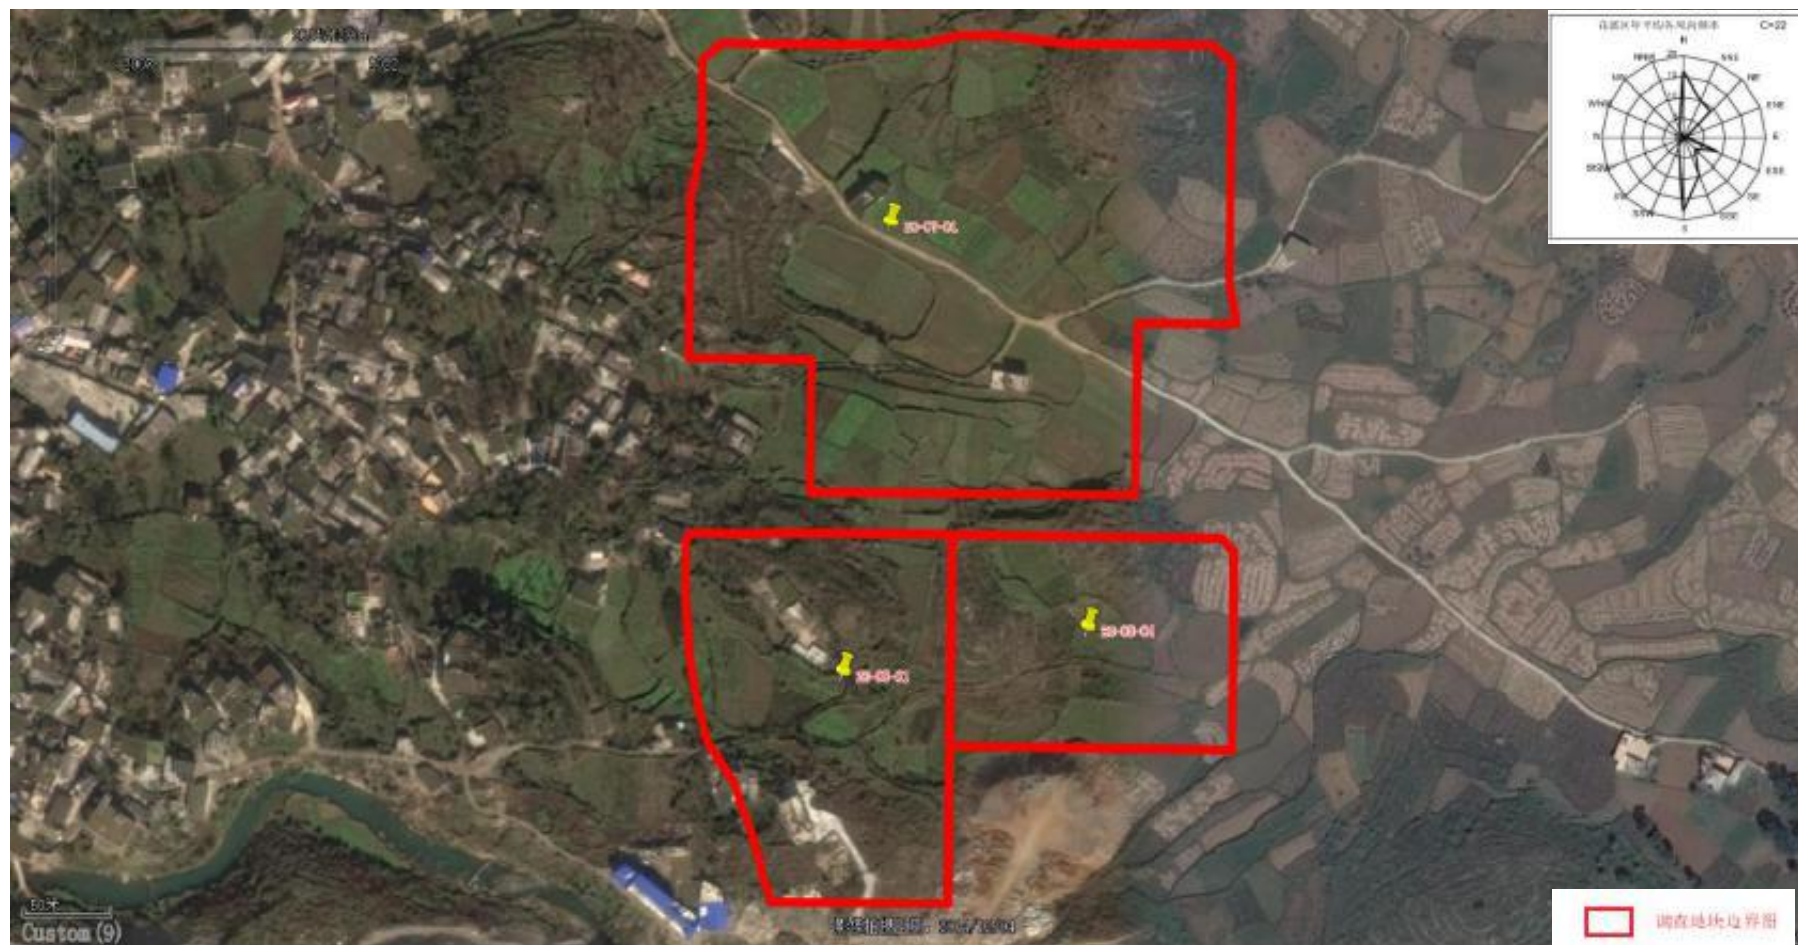
图 2-4 ZG-07-01、ZG-08-01、ZG-08-04 地块 2014 年 12 月影像资料

红线内是调查地块，与 2012 年相比，2014 年调查地块内用地变化不大。

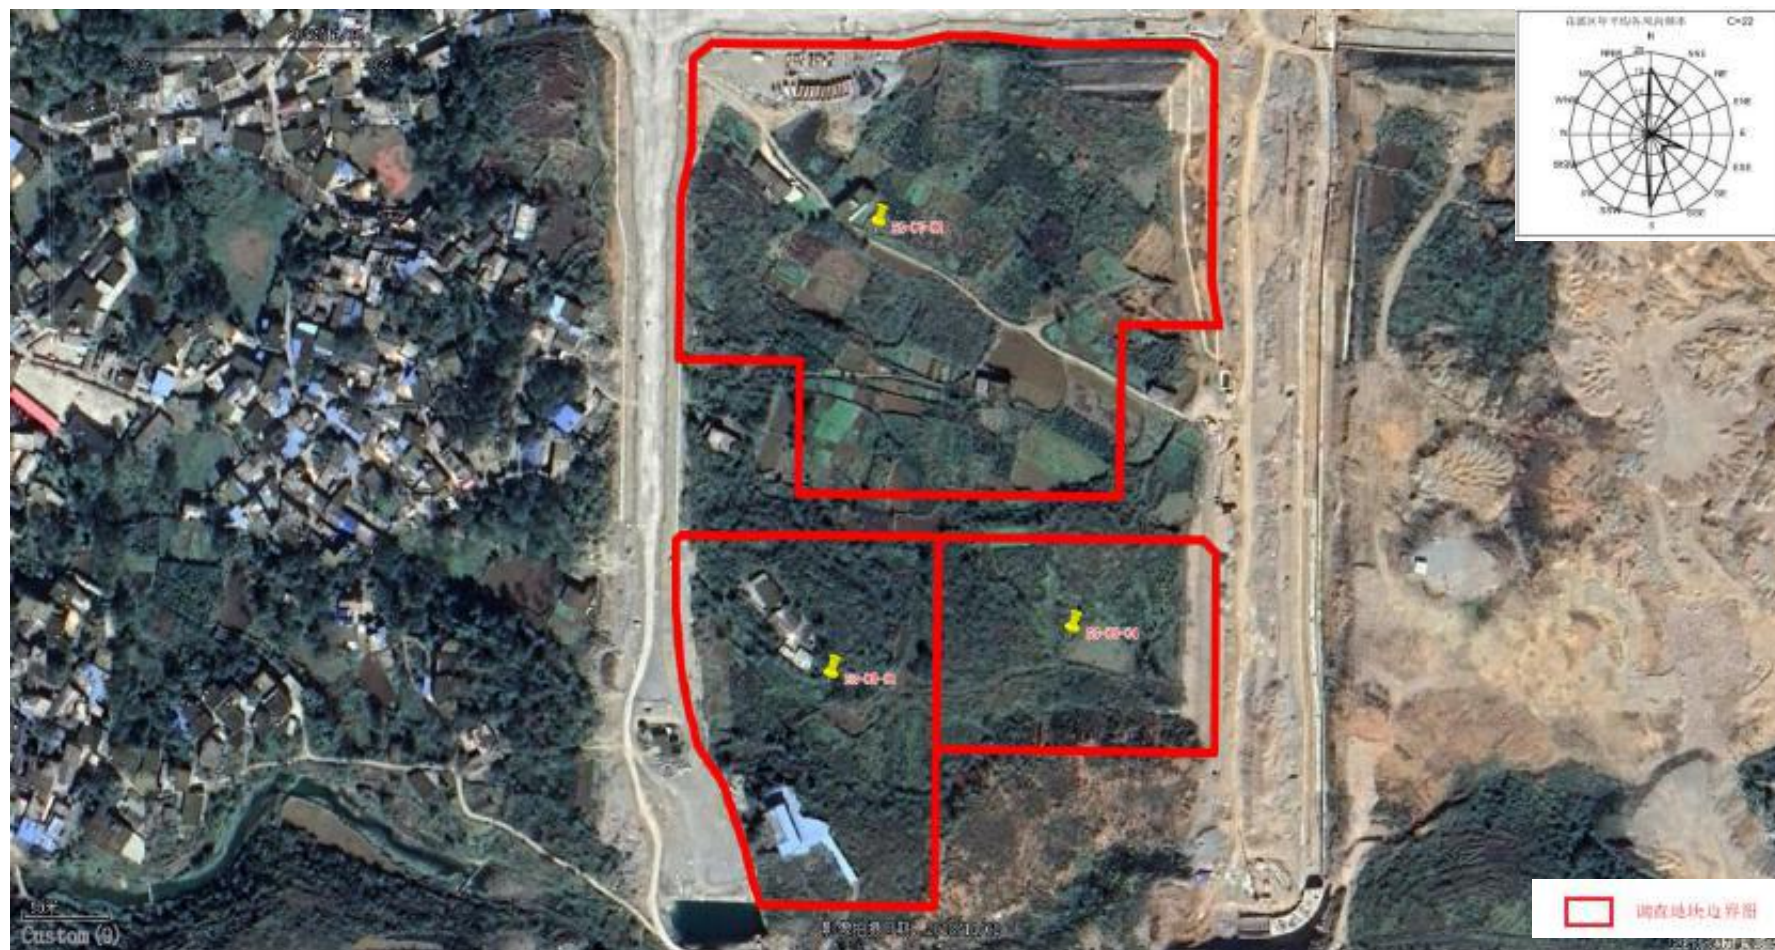
图 2-7 ZG-07-01、ZG-08-01、ZG-08-04 地块 2018 年 11 月影像资料

红线内是调查地块，与 2017 年相比，2018 年调查地块内用地变化不大，周围情况变化不大。

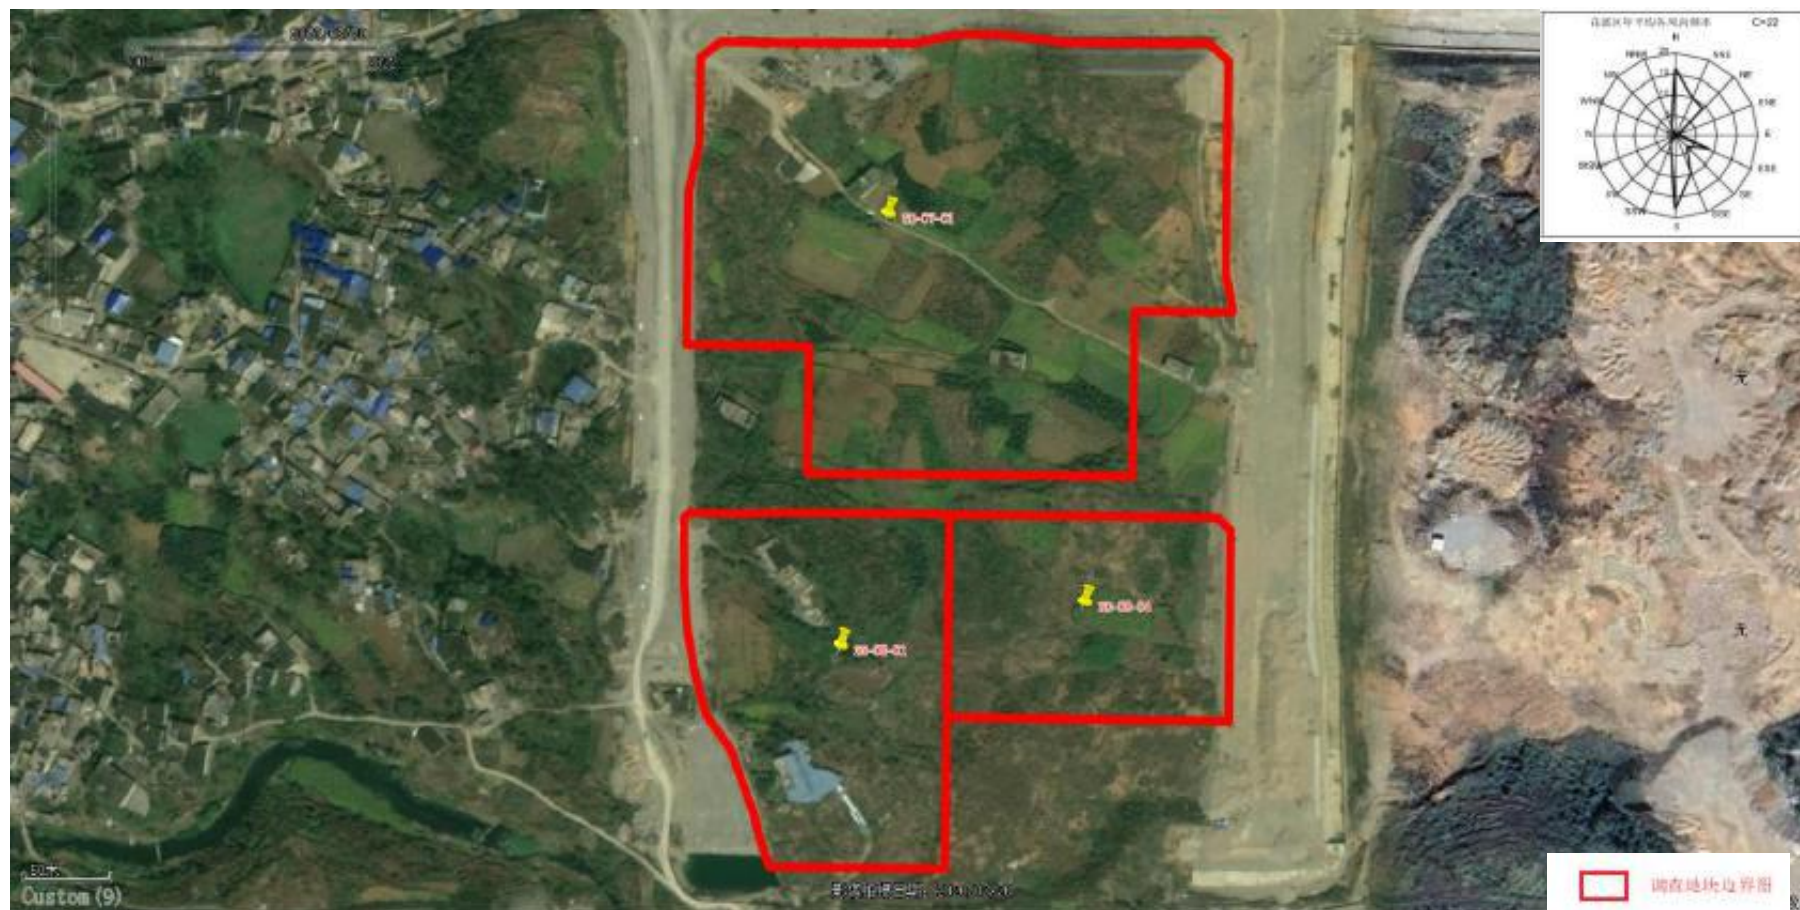
图 2-8 ZG-07-01、ZG-08-01、ZG-08-04 地块 2020 年 3 月影像资料

红线内是调查地块，与 2018 年相比，2020 年调查地块内用地变化不大，其中农用地占地约 50%，灌草地及空闲地占地约 50%。

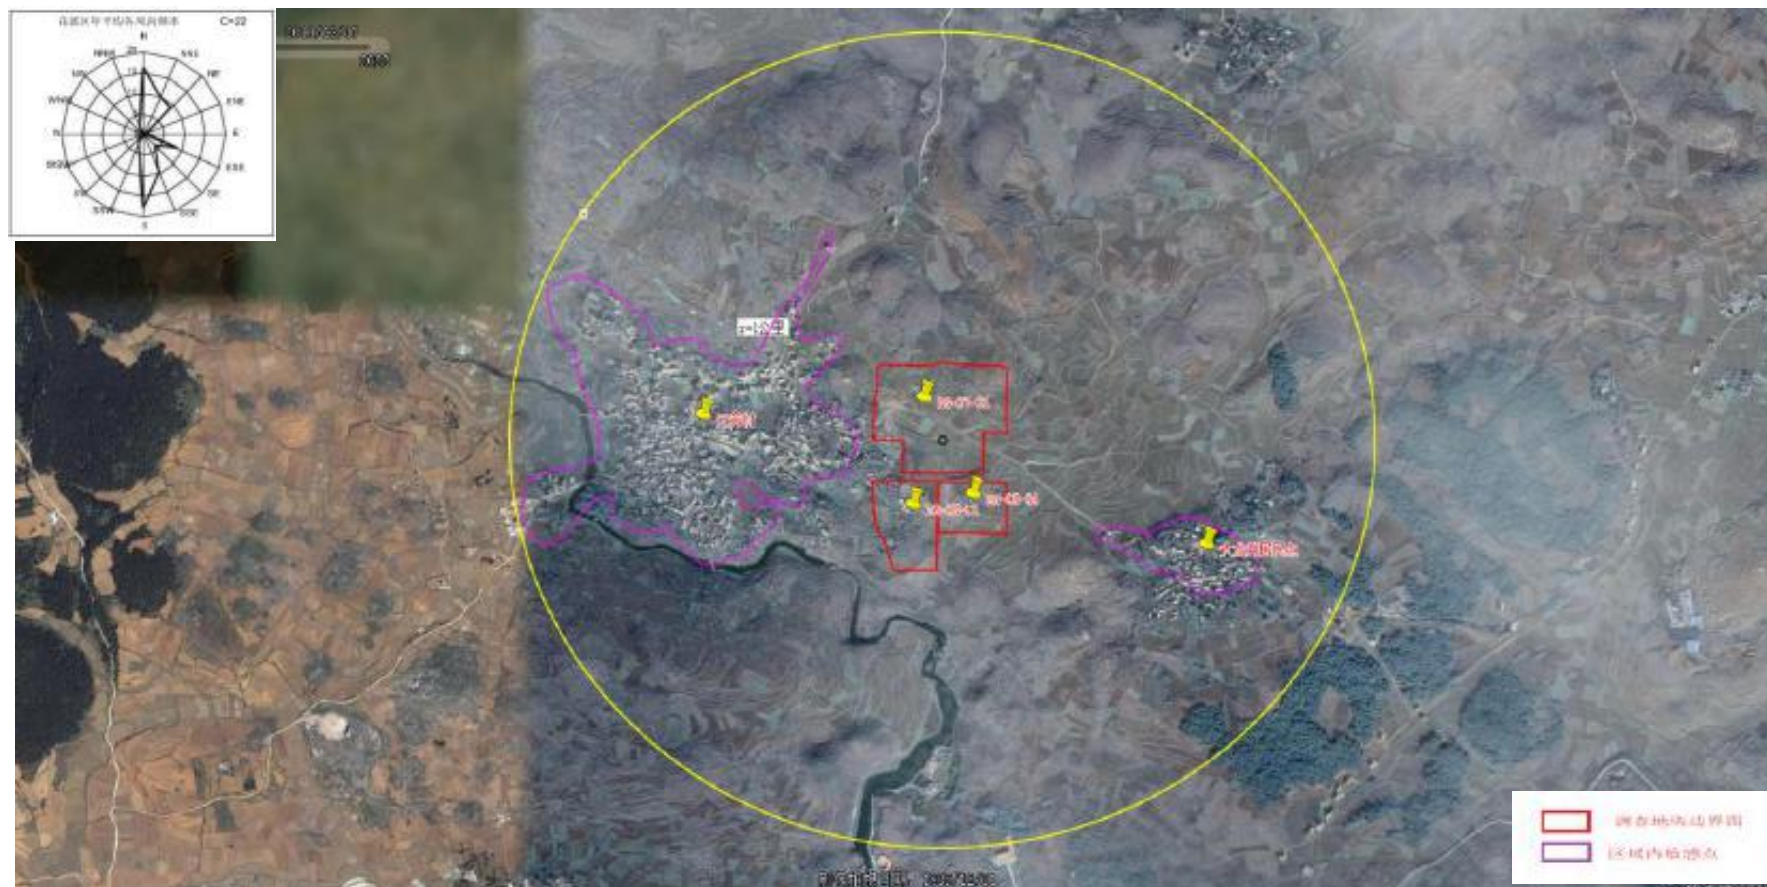
图 2-10 ZG-07-01、ZG-08-01、ZG-08-04 地块周边 2010 年 12 月影像资料

线内为调查地块周边 1km 范围内，根据影像资料：调查地块西面为元方村，东南面为大龙井居民点，其余区域主要为农用地、空闲地、灌草地等。

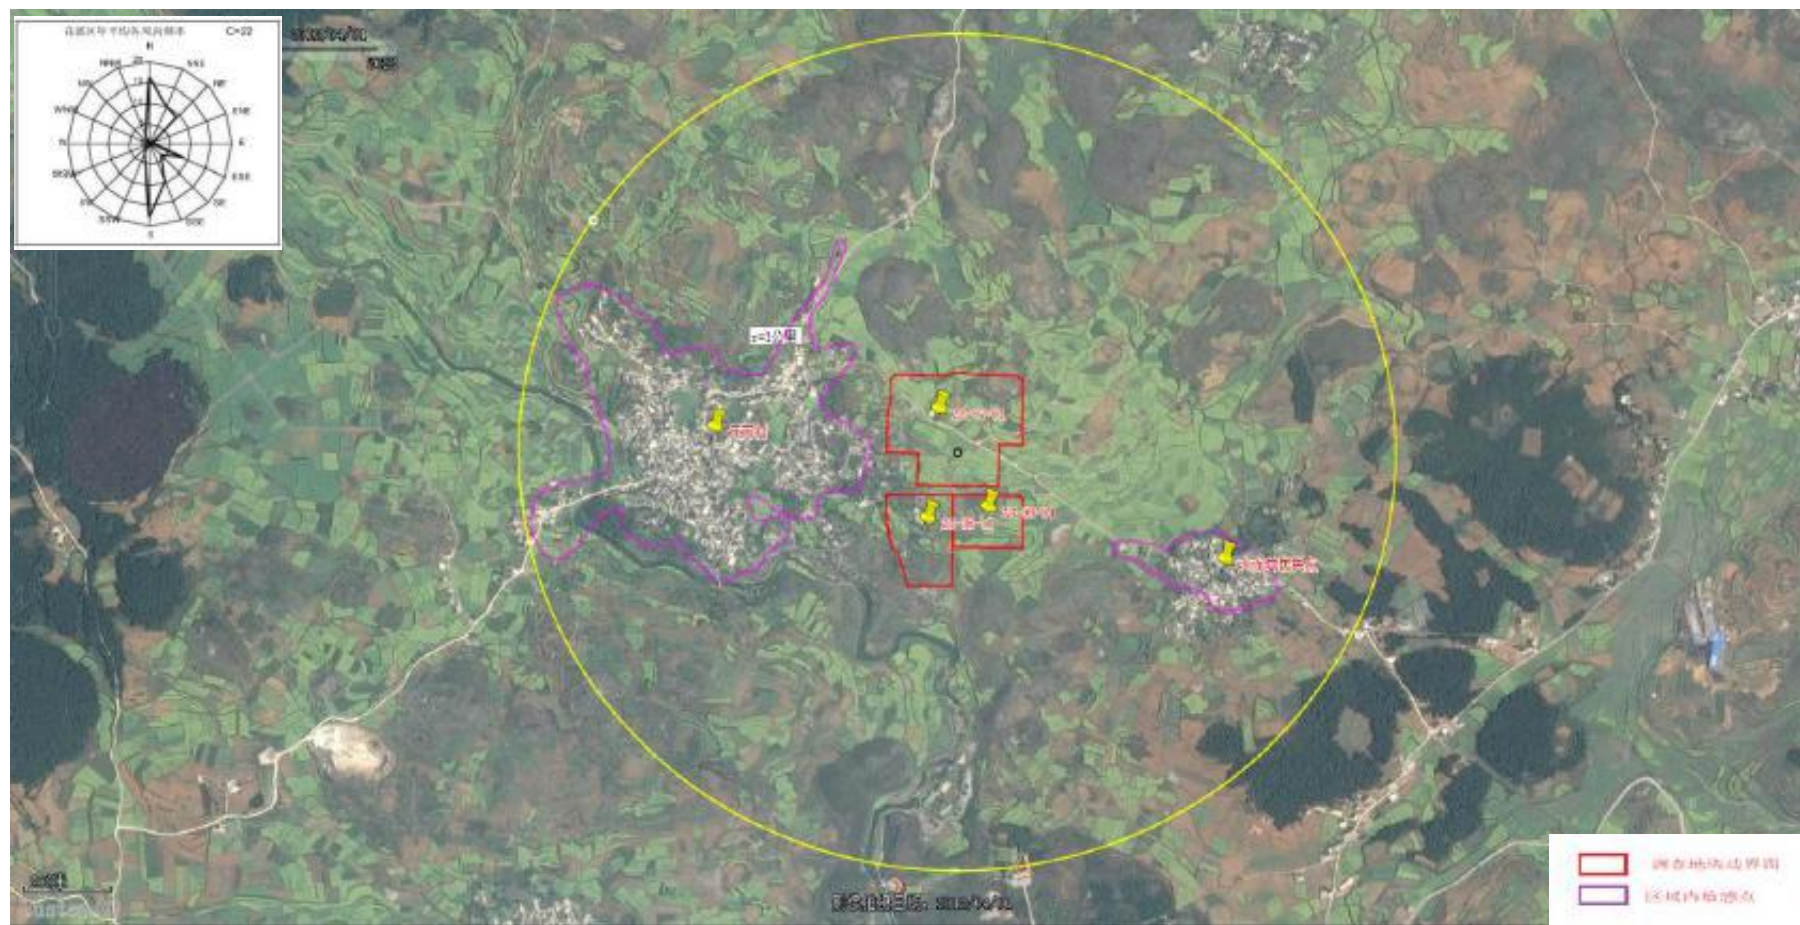
图 2-11 ZG-07-01、ZG-08-01、ZG-08-04 地块周边 2012 年 4 月影像资料  
 线内为调查地块周边 1km 范围内，根据影像资料：与 2010 相比，在 2012 年 4 月，地块周边土地利用方式变化不大。

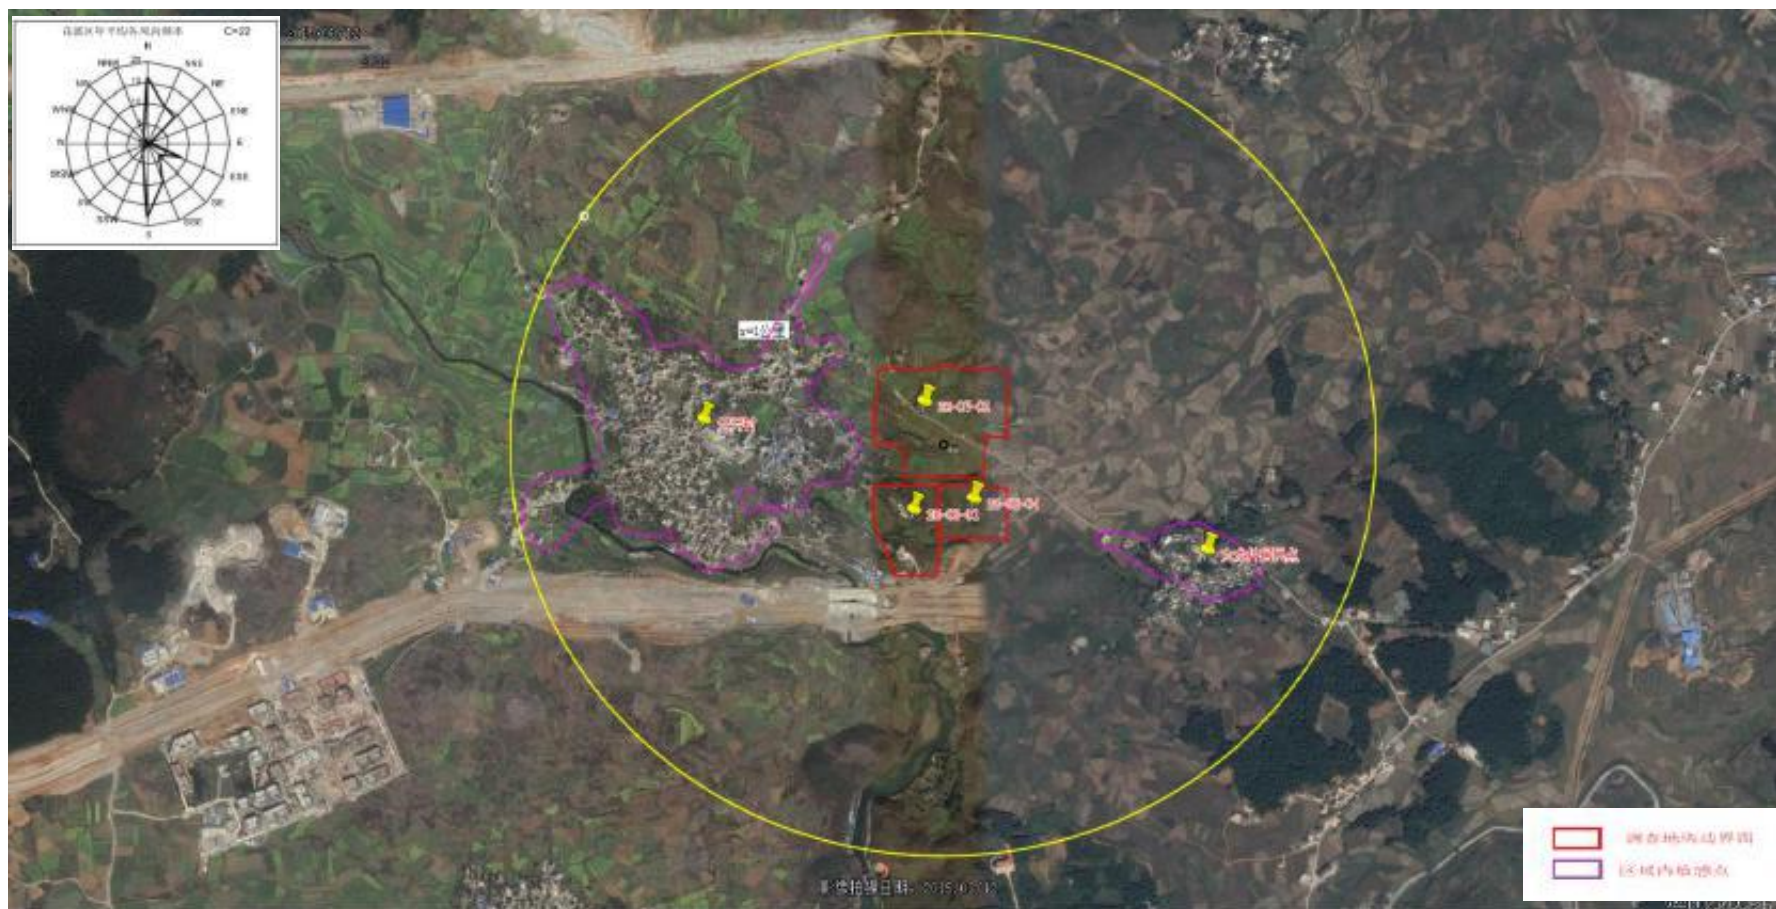
图 2-12 ZG-07-01、ZG-08-01、ZG-08-04 地块周边 2015 年 12 月影像资料

线内为调查地块周边 1km 范围内，根据影像资料：与 2012 年相比，在 2015 年 12 月，地块周边土地利用方式变化不大，地块南部出现规划道路。

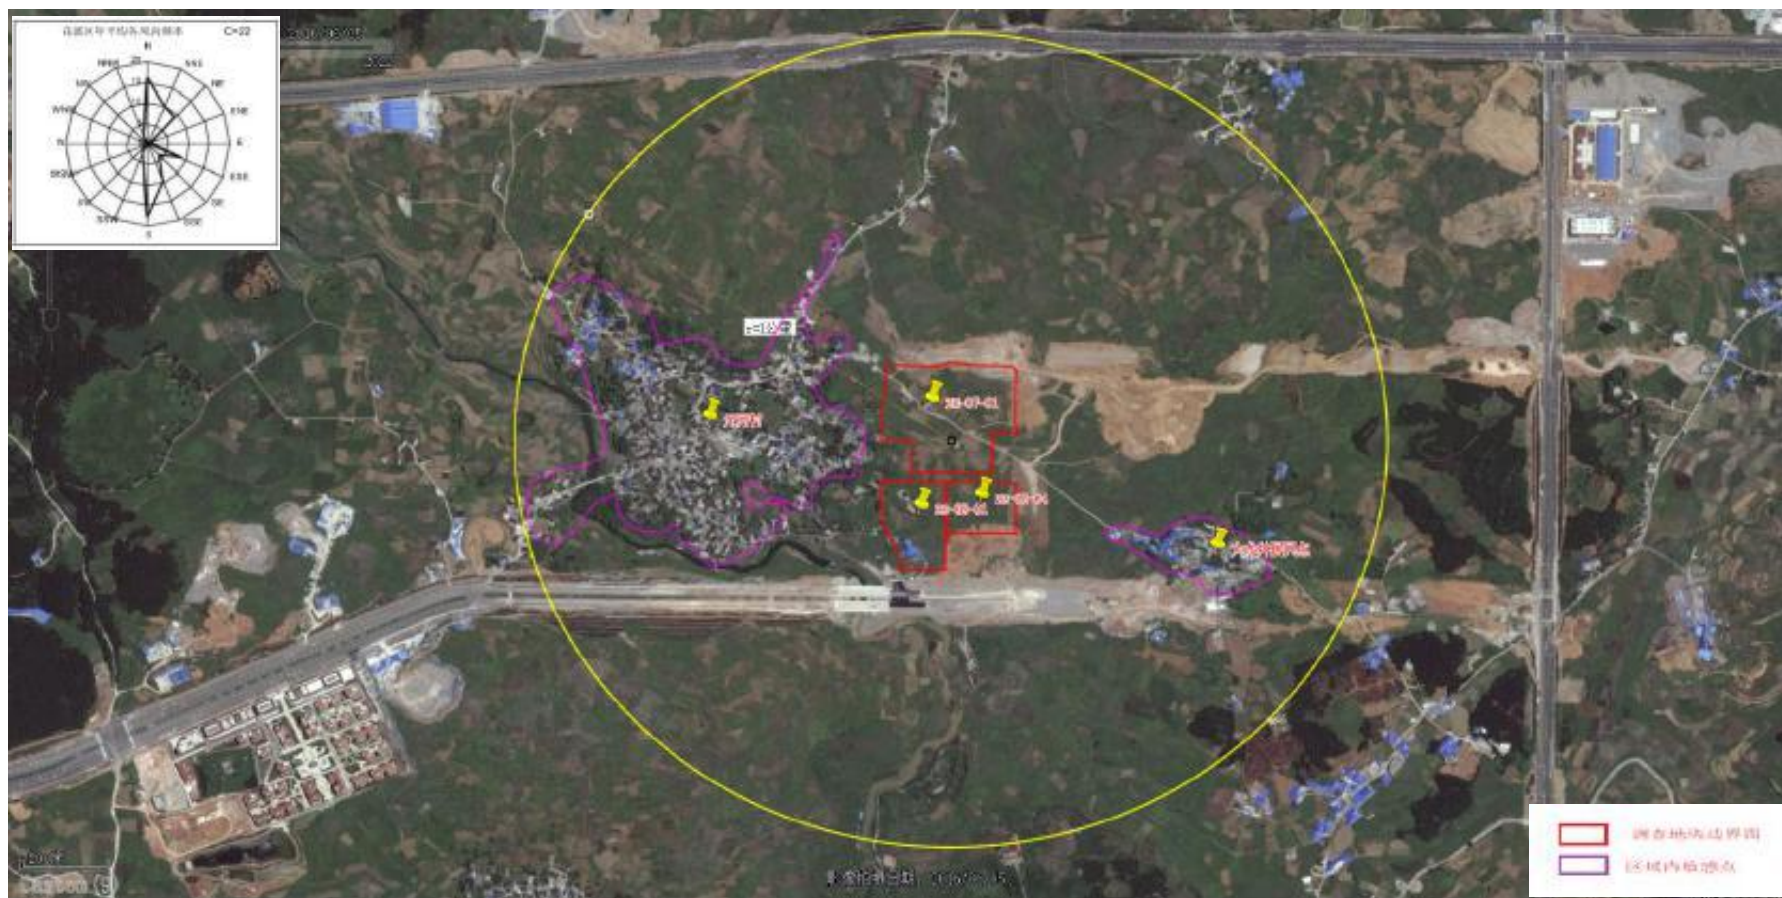
图 2-13 ZG-07-01、ZG-08-01、ZG-08-04 地块周边 2016 年 03 月影像资料

线内为调查地块周边 1km 范围内，根据影像资料：与 2014 年相比，在 2016 年 03 月，该地块周边范围土地利用方式未发生明显变化。

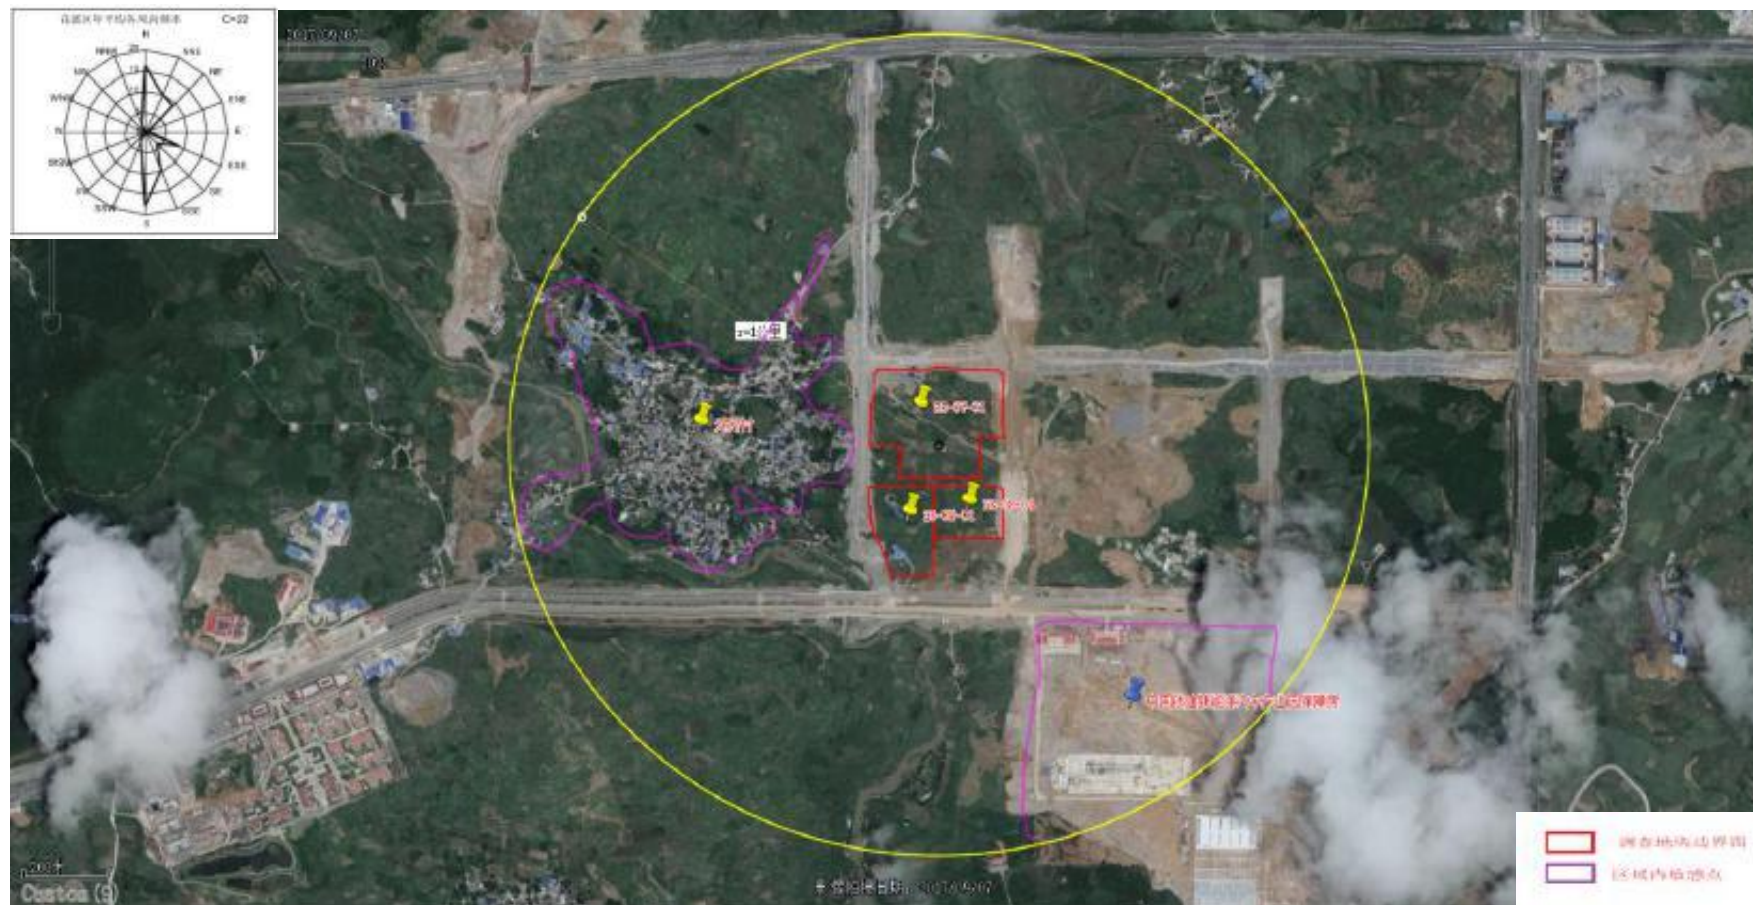
图 2-14 ZG-07-01、ZG-08-01、ZG-08-04 地块周边 2017 年 10 月影像资料

线内为调查地块周边 1km 范围内，根据影像资料：与 2016 年相比，在 2017 年 10 月，地块周边变化较大，地块北面、东面和西面、东南面出现规划道路，地板的东面和东南面出现施工工地，地块的北面、南面、西南面为空闲地和灌草地。

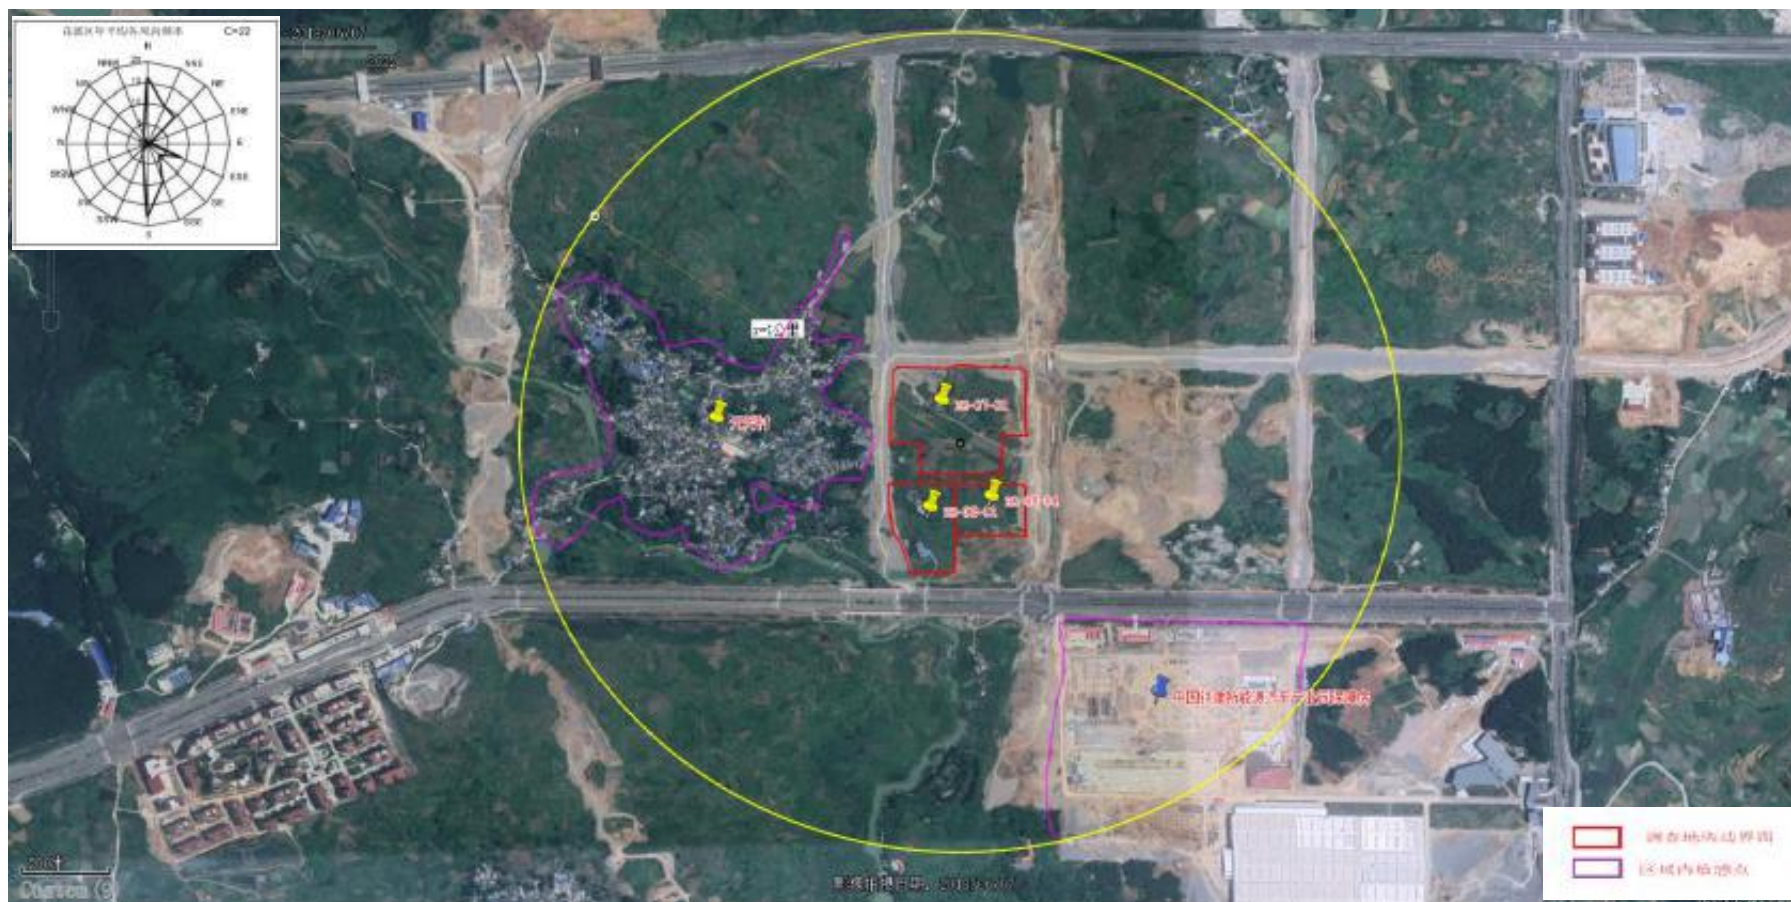
图 2-15 ZG-07-01、ZG-08-01、ZG-08-04 地块周边 2018 年 11 月影像资料

线内为调查地块周边 1km 范围内，根据影像资料：与 2017 年相比，在 2018 年 11 月地块周边变化不大，地块的东南面出现建筑物，为中国铁建新能源汽车产业园保障性租赁住房项目施工工地。

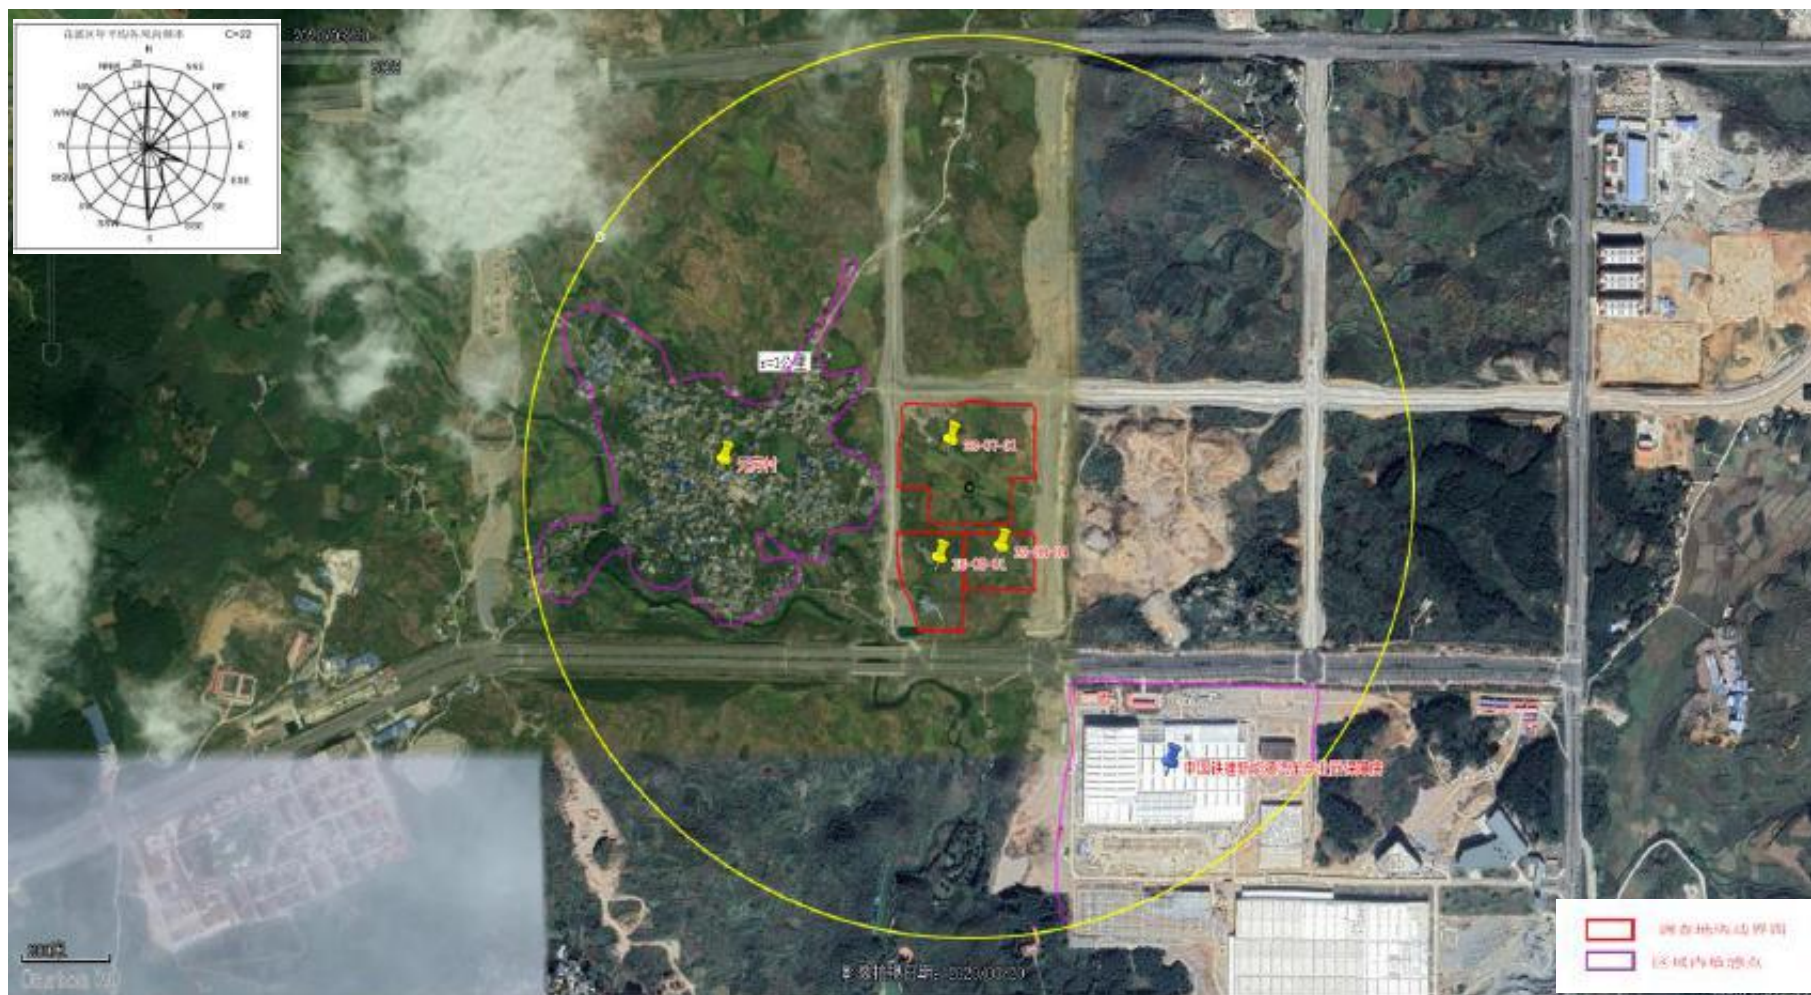
图 2-16 ZG-07-01、ZG-08-01、ZG-08-04 地块周边 2022 年 03 月影像资料  
 线内为调查地块周边 1km 范围内，根据影像资料：与 2018 年相比，在 2022 年 3 月，其余未见明显变化。

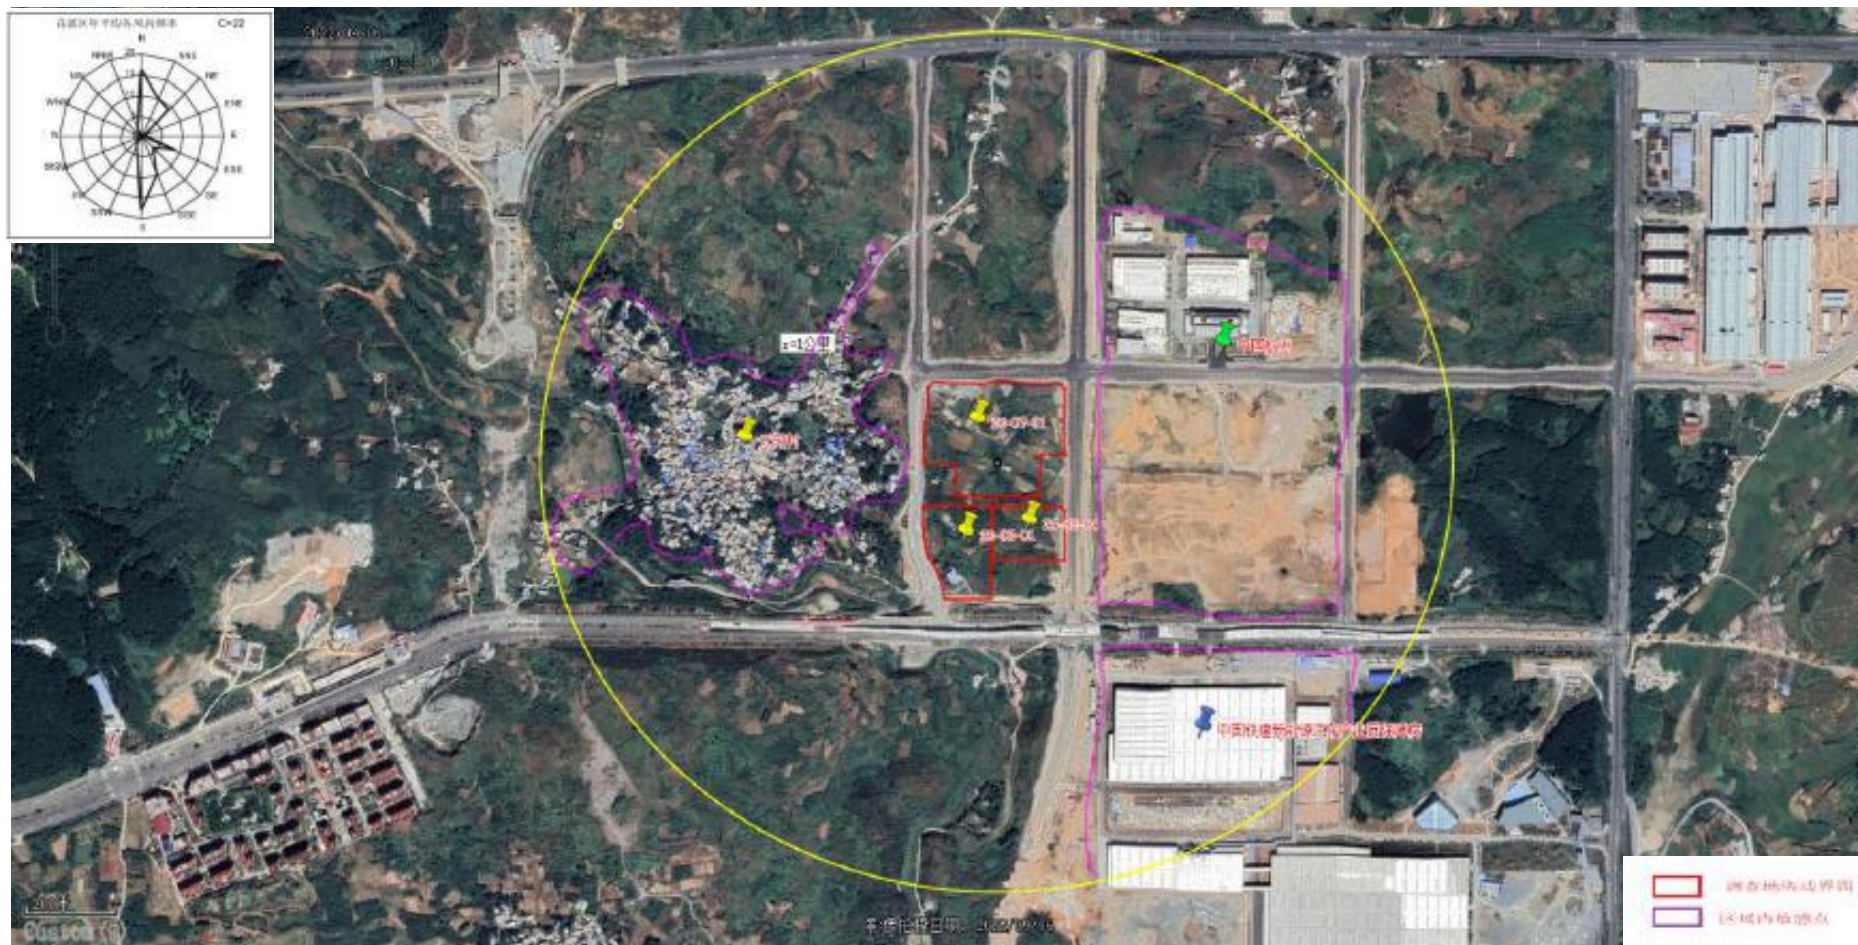
图 2-17 ZG-07-01、ZG-08-01、ZG-08-04 地块周边 2022 年 9 月影像资料

根据影像资料：与 2022 年 3 月相比，在 2022 年 9 月，东面和东北面出现建筑物为中国航发施工工地，东南面有建筑物为中国铁建新能源汽车产业园保障性租赁住房项目施工工地。
