# **贵安新区 ZG-07-01、ZG-08-01、 ZG-08-04 地块土壤污染状况调查报告**

建设单位：贵安新区置信房地产开发有限公司

编制单位：贵州跃庆谐环境监测服务有限公司

编制时间：二〇二三年二月

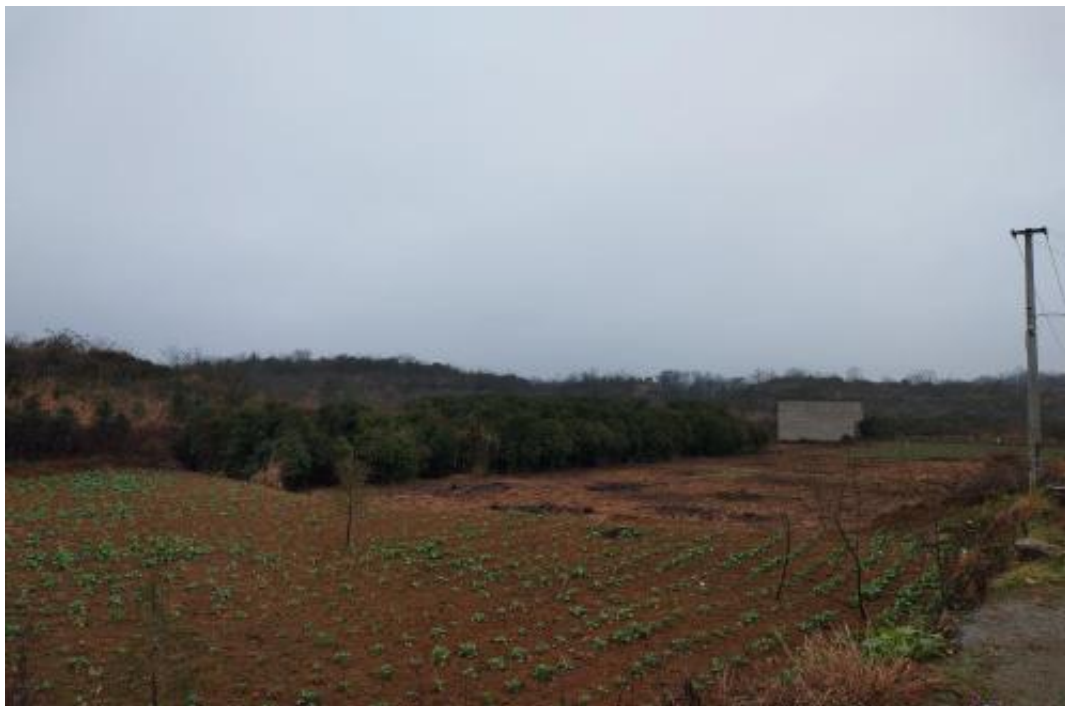
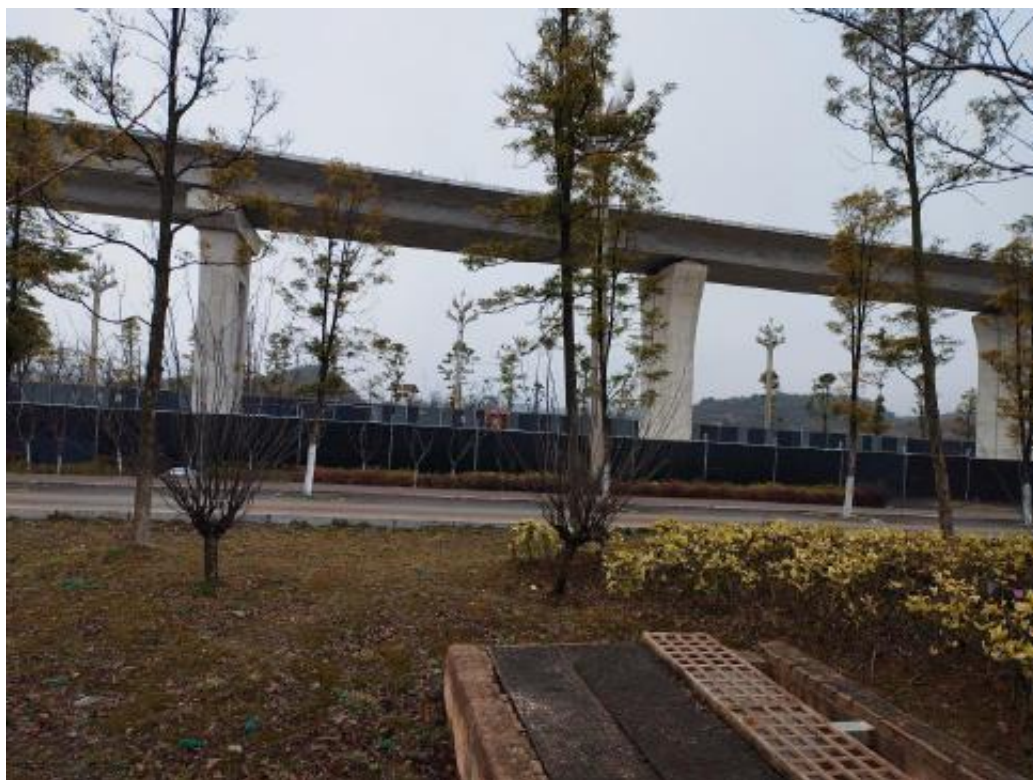
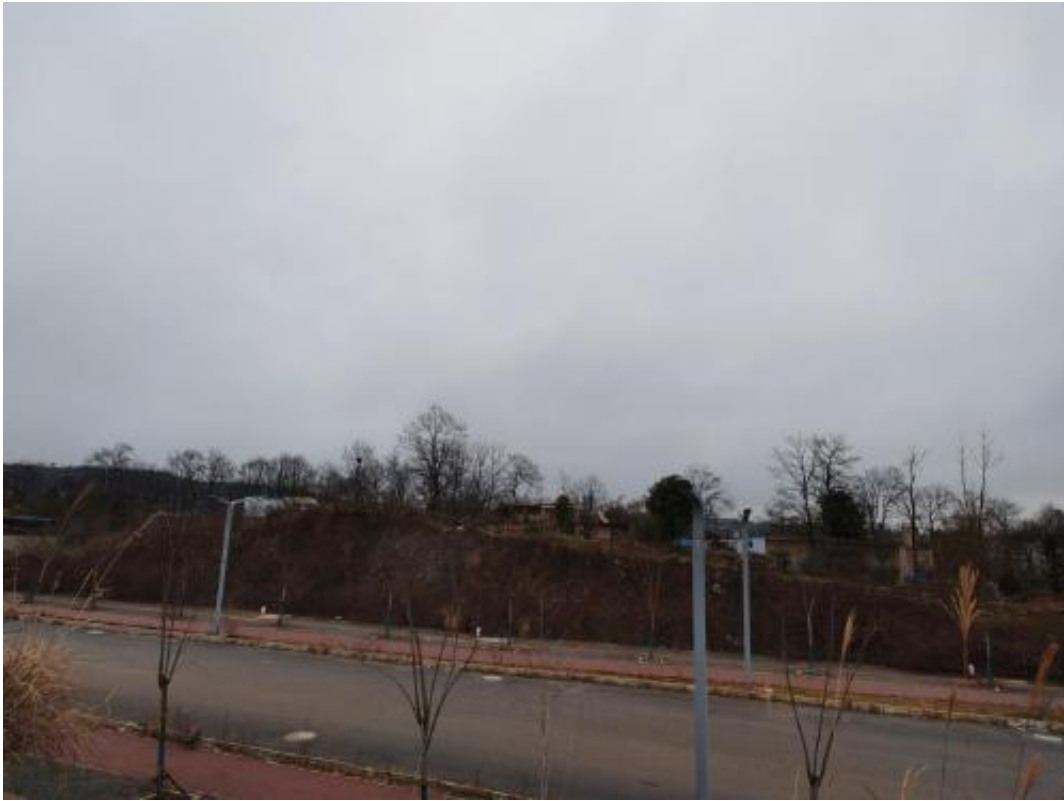
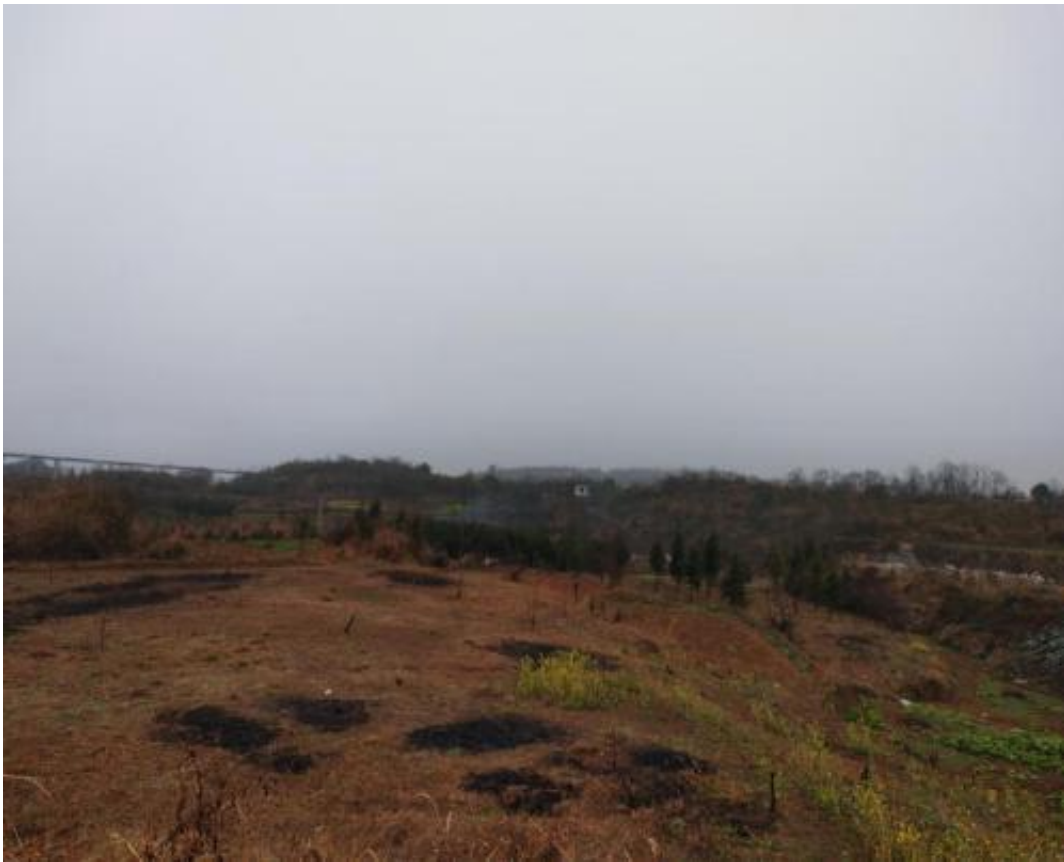
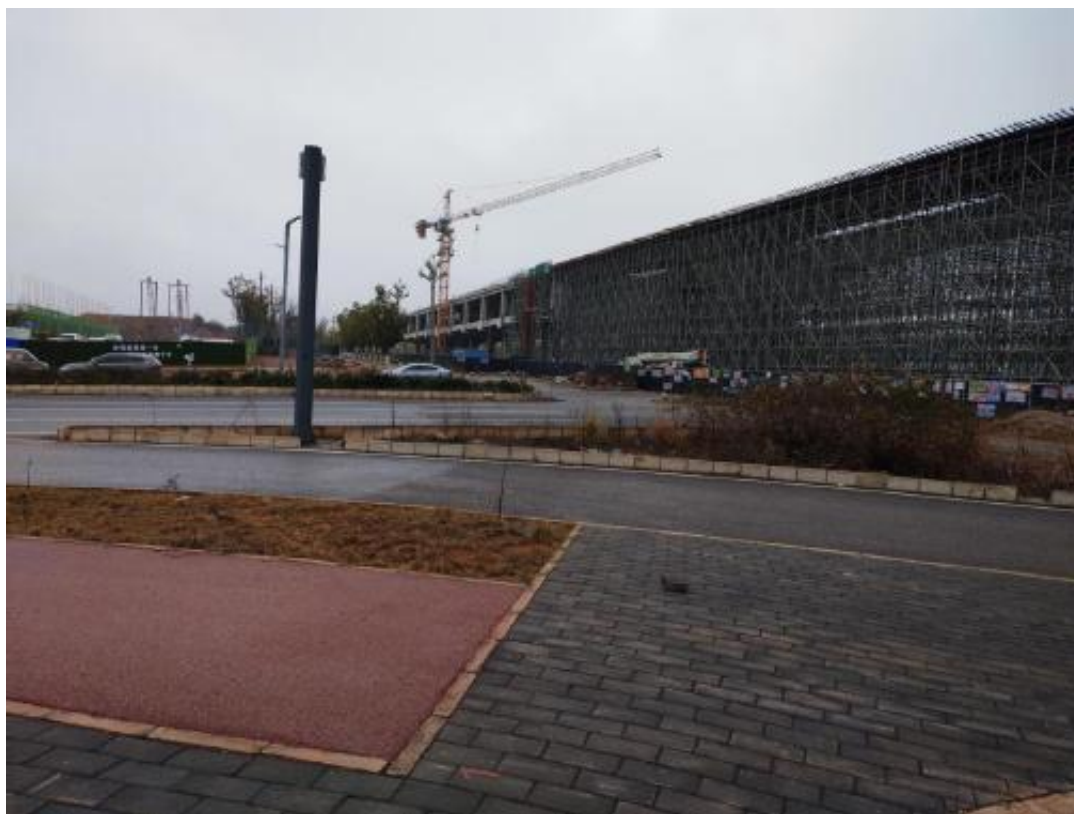
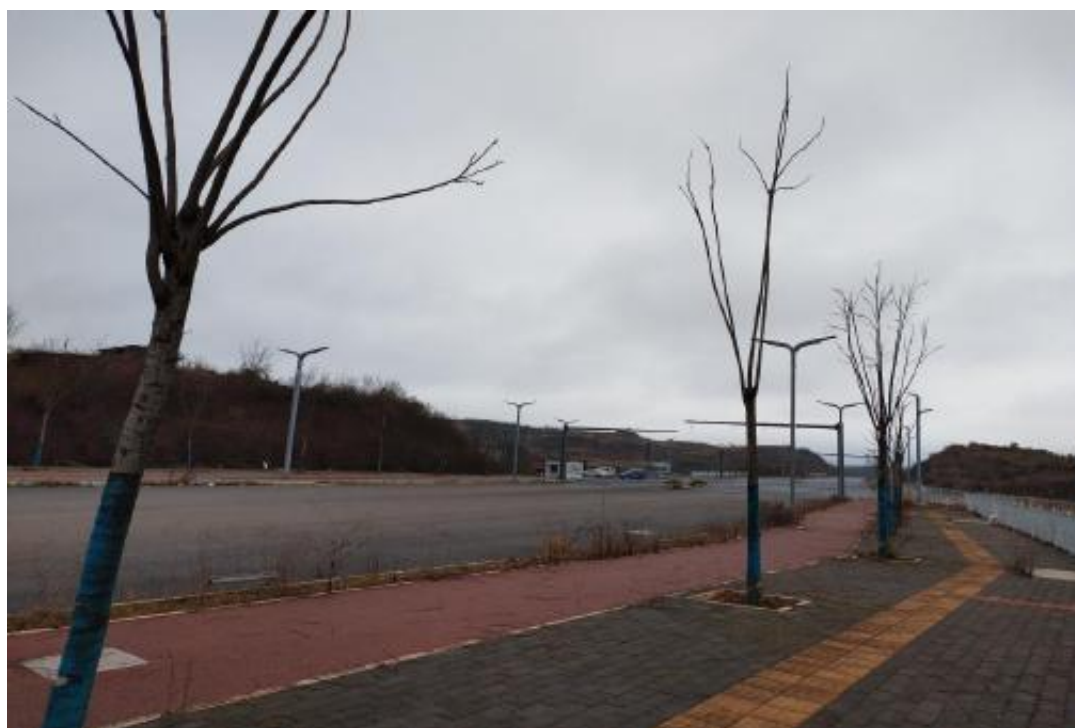
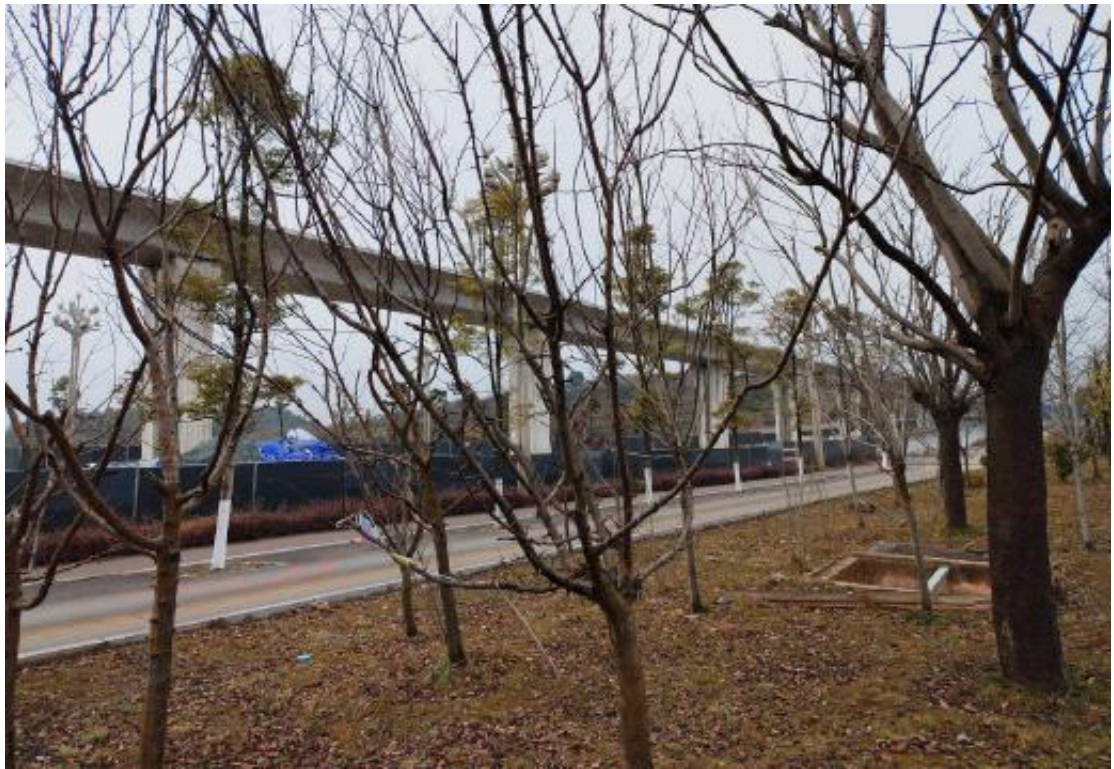
2023 年 2 月，我单位技术人员对本地块进行了详细的现场踏勘和拍照，根据现场踏勘和拍照分析可知，地块内部主要为农用地、灌草林，空闲地。现场调查过程中，未发现土壤存在明显颜色异常、油渍、异味等污染痕迹，地块内也未有污染物排放、垃圾及填埋、垃圾及填埋、未发现其他固体废物，周围施工建设过程中挖方、填方基本平衡，未见乱排乱放，不存在其他可能造成地块土壤和地下水影响的人为活动发生等情况。ZG-07-01、ZG-08-01、ZG-08-04 现场踏勘图片如图 4-1~4-13 所示。

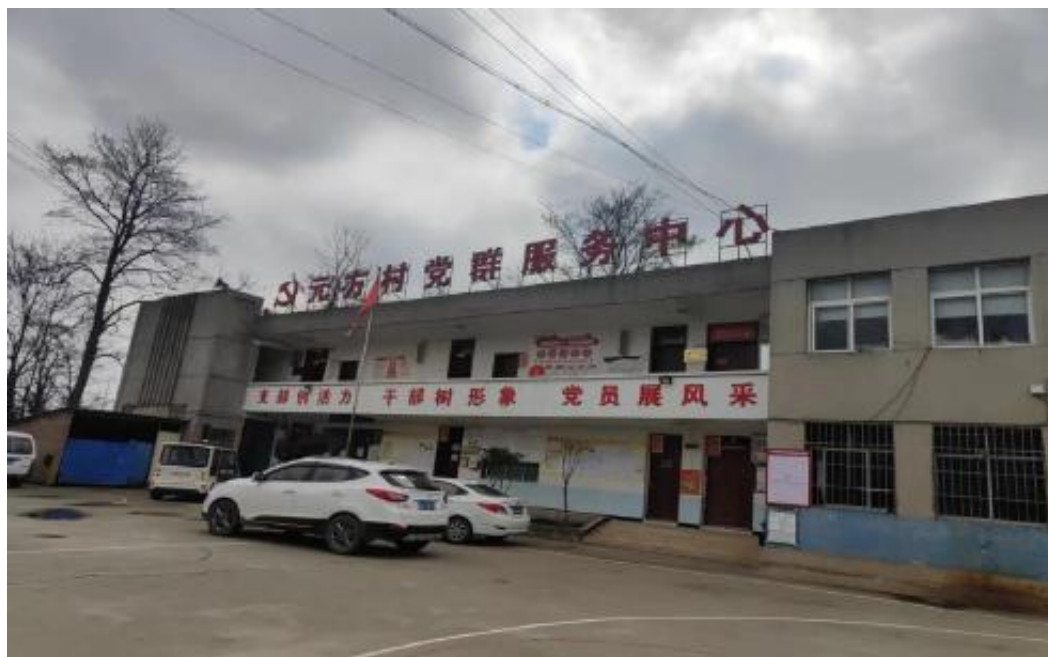
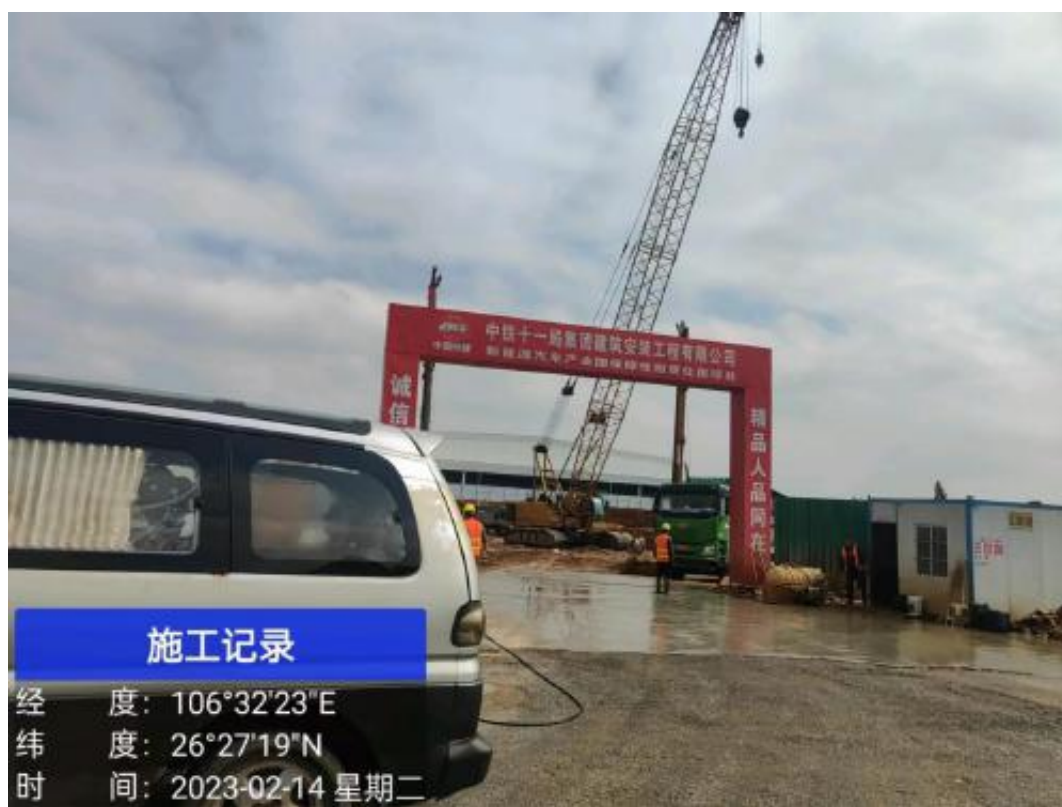
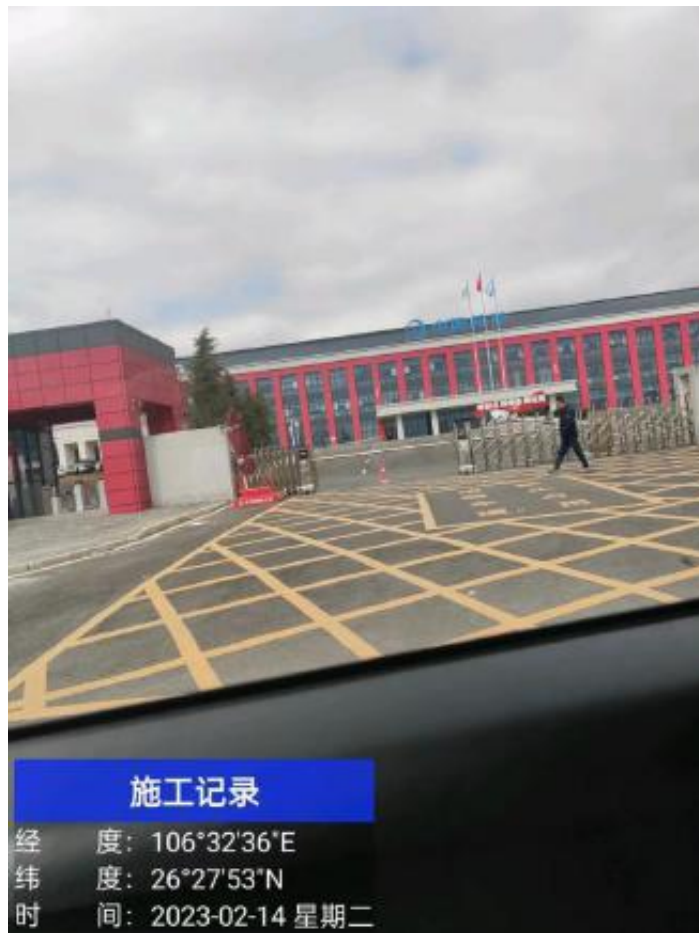
经过现场踏勘，调查地块周边居民区、建筑施工工地，产生的废水为生活污水，污水处理厂集中处理达标后排放，在现场踏勘过程中未发现土壤颜色、气味等异常，也未发现有毒有害物质的使用和排放；居民区生活垃圾集中收集后，由环卫部门及时清运进行处理。地块周边未发现工矿企业、规模化养殖场等可能导致土壤和地下水污染的情况存在，无废气排放、无垃圾堆放、无废水乱排乱放情况。地块周边现场踏勘情况如图 4-12~4-14 所示。
