# 贵安新区案例区河道地表水定期 采样与化验检测报告

报告编号：YQX2018090050

项目名称：贵安新区案例区河道地表水定期采样与化验项目

附件 1 采样现场图

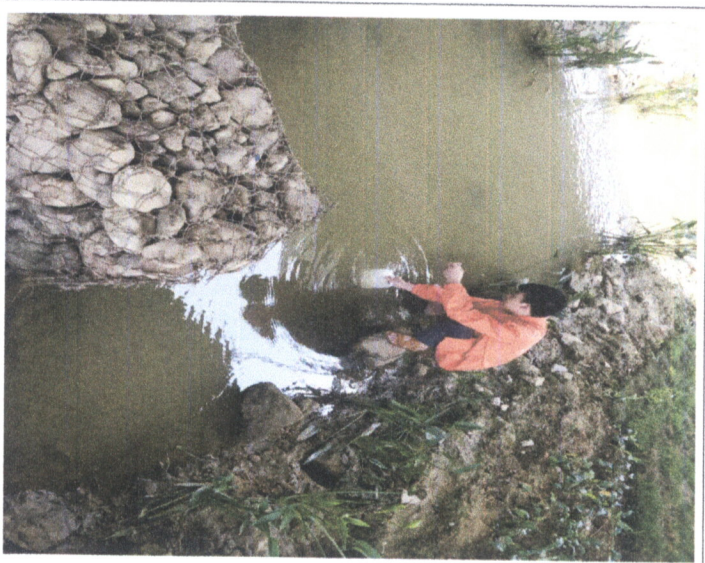
| W1 | W2 |

| 点位编号 | 点位名称 |
|---|---|
| YQX867-W1 | 月亮湖入案例区断面 |

| 点位编号 | 监测断面位置 | 实达类别 | 水质目标 | 达标情况 | 备注 |
|---|---|---|---|---|---|
| YQX867-W1 | 月亮湖入案例区断面 | III类 | III类 | 达标 | — |

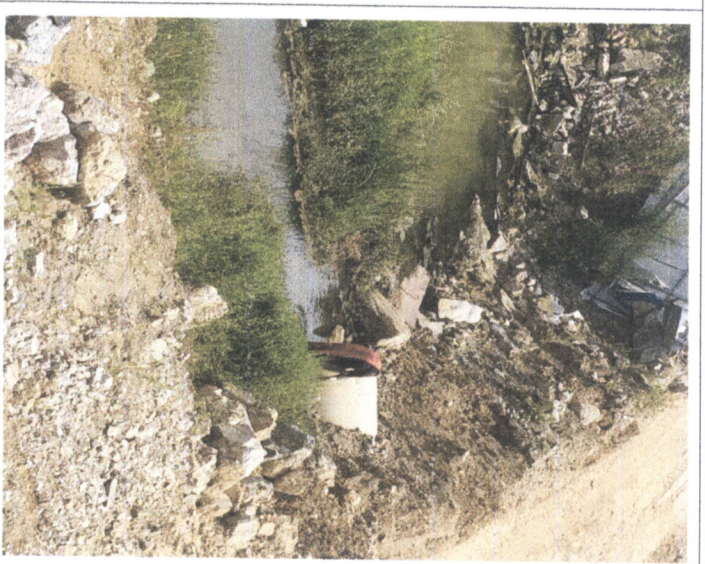
| 点位编号 | 点位名称 |
|---|---|
| YQX867-W2 | 月亮湖西侧河道断面 |

| 点位编号 | 监测断面位置 | 实达类别 | 水质目标 | 达标情况 | 备注 |
|---|---|---|---|---|---|
| YQX867-W2 | 月亮湖西侧河道断面 | III类 | | 达标 | — |

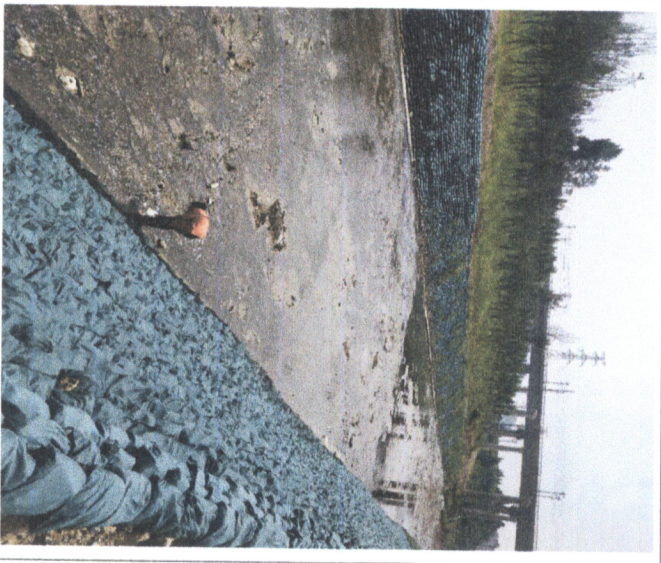
| W3 | W4 |

| 点位编号 | 点位名称 |
|---|---|
| YQX867-W3 | 车田河入案例区断面 |

| 点位编号 | 监测断面位置 | 实达类别 | 水质目标 | 达标情况 | 备注 |
|---|---|---|---|---|---|
| YQX867-W3 | 车田河入案例区断面 | III类 | | 达标 | — |

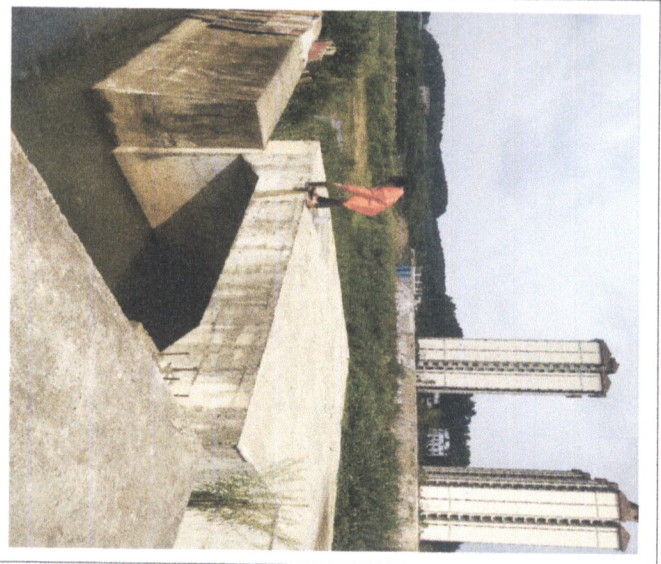
| 点位编号 | 点位名称 |
|---|---|
| YQX867-W4 | 兰花河入案例区断面 |

| 点位编号 | 监测断面位置 | 实达类别 | 水质目标 | 达标情况 | 备注 |
|---|---|---|---|---|---|
| YQX867-W4 | 兰花河入案例区断面 | III类 | | 达标 | — |
